# 检 测 报 告

报告编号 (No.) :UTS23060026R61 报告日期 (Report Date) : 2023/08/25

样品名称/Sample Name : PHC 系列连接器/PHC series connectors

检测项目/Test Item : TG16 摩擦腐蚀;  
TG16 Friction corrosion;

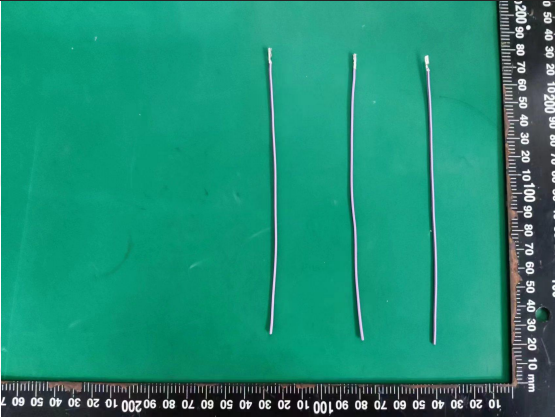
| 样品编号<br>Sample No. | 结果<br>Result |
|---|---|
| 1# | 没有松动、裂纹、变形等缺陷。<br>No detrimental looseness, cracks, flaws, deformation, etc. |
| 2# | 没有松动、裂纹、变形等缺陷。<br>No detrimental looseness, cracks, flaws, deformation, etc. |
| 3# | 没有松动、裂纹、变形等缺陷。<br>No detrimental looseness, cracks, flaws, deformation, etc. |

| 测试前外观检查;Visual inspection before test | 测试后外观检查; Visual inspection after test |

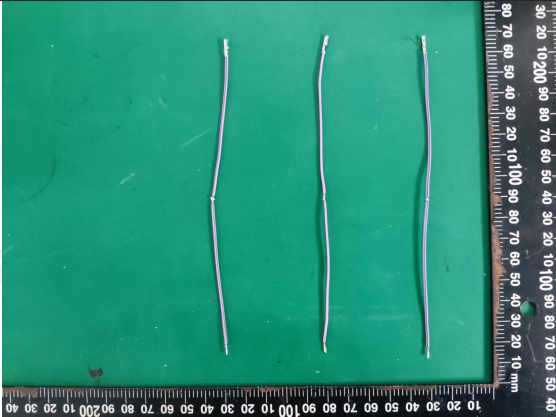
| 样品编号<br>Sample No. | 结果<br>Result |
|---|---|
| 1# | 没有松动、裂纹、变形等缺陷。<br>No detrimental looseness, cracks, flaws, deformation, etc. |
| 2# | 没有松动、裂纹、变形等缺陷。<br>No detrimental looseness, cracks, flaws, deformation, etc. |
| 3# | 没有松动、裂纹、变形等缺陷。<br>No detrimental looseness, cracks, flaws, deformation, etc. |
