# 检 测 报 告

报告编号:UTS25030015R05

样品名称 : 包边条

适用车型 : 五菱 F710S

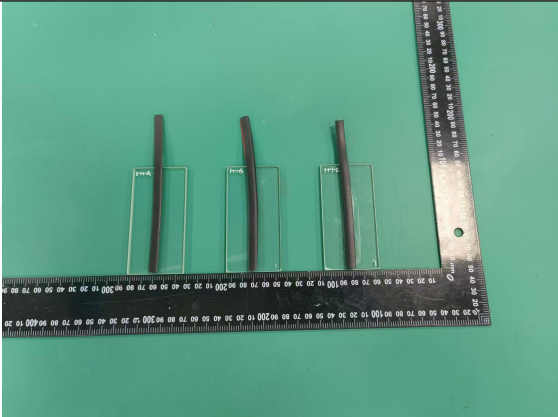
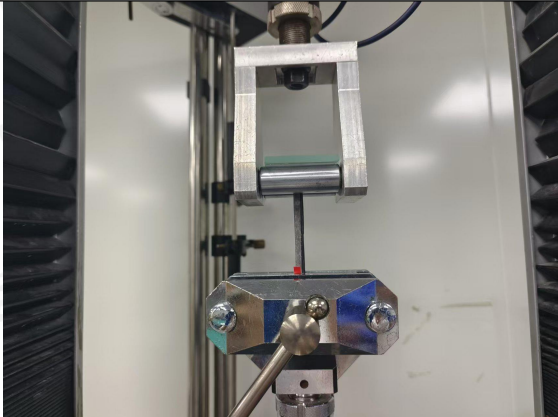
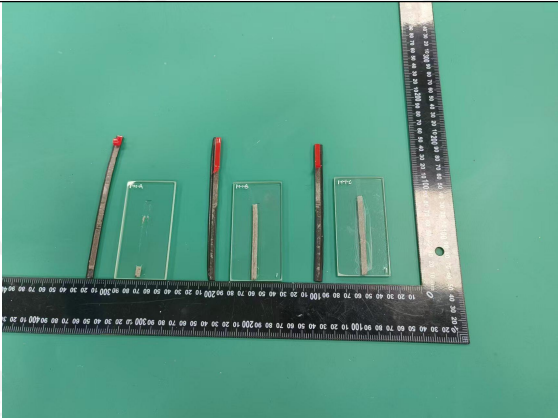
常态

测试状态	样品编号	结果	判定依据	判定
室温	1-2-1-A	剥离后，粘结材料仍粘贴在玻璃和外饰条上。	外饰条损坏或者装饰条剥离后，粘结材料仍粘贴在玻璃和外饰条上。	符合
	1-2-1-B			符合
	1-2-1-C			符合
80℃	1-2-2-A	剥离后，粘结材料仍粘贴在玻璃和外饰条上。		符合
	1-2-2-B			符合
	1-2-2-C			符合
38℃，100%RH	1-2-3-A	剥离后，粘结材料仍粘贴在玻璃和外饰条上。		符合
	1-2-3-B			符合
	1-2-3-C			符合
冷热循环	1-2-4-A	剥离后，粘结材料仍粘贴在玻璃和外饰条上。		符合
	1-2-4-B			符合
	1-2-4-C			符合

测试前	测试中

/
测试后	/
80℃

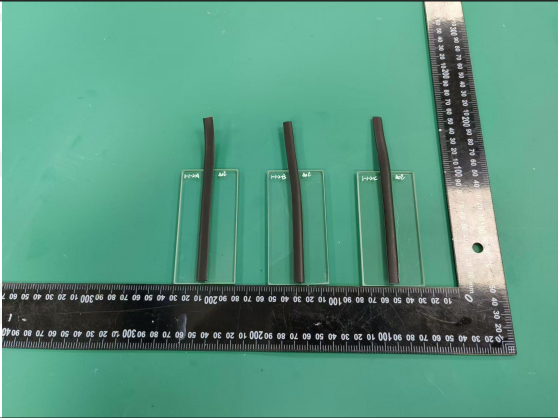
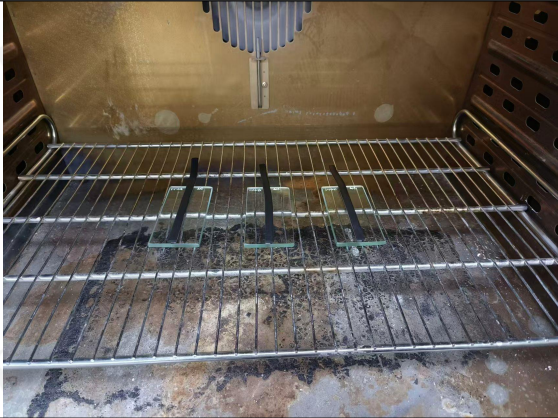
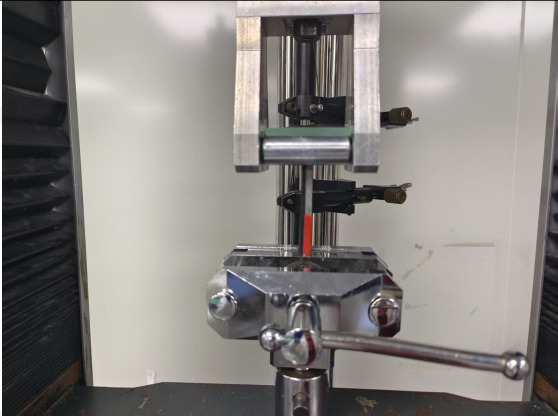
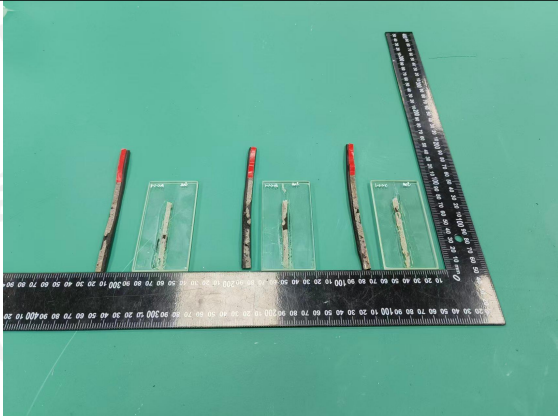
测试前	老化处理

测试中	测试后
38℃，100%RH

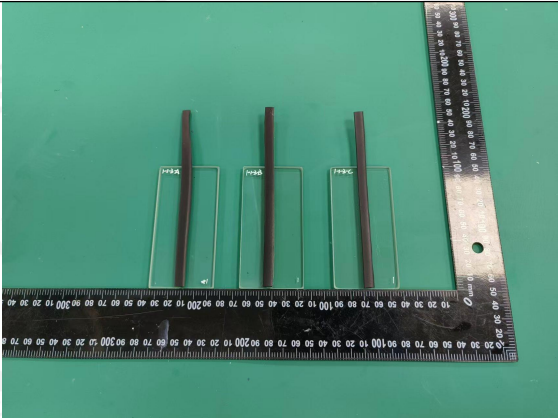
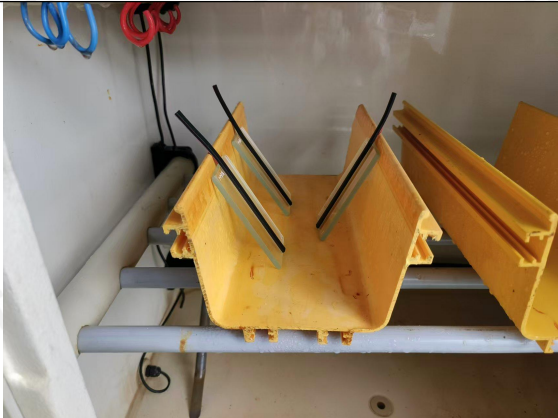
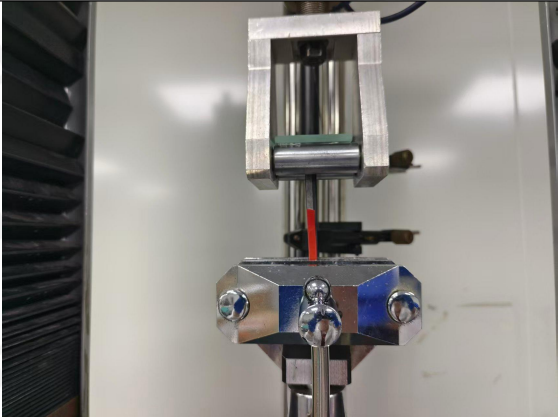
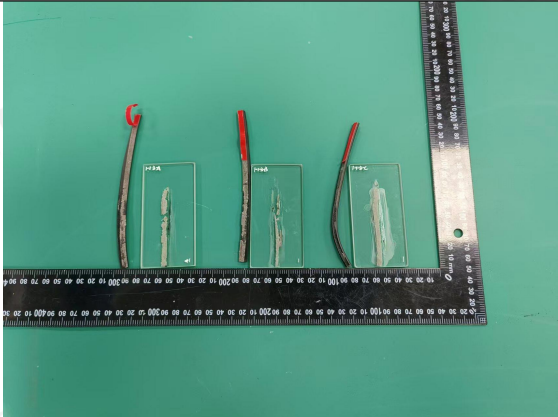
测试前	老化处理

测试中	测试后
冷热循环

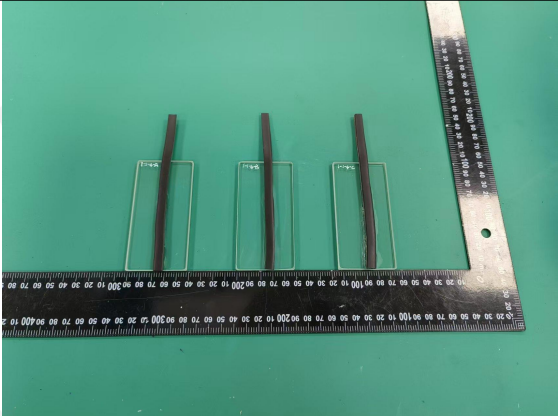
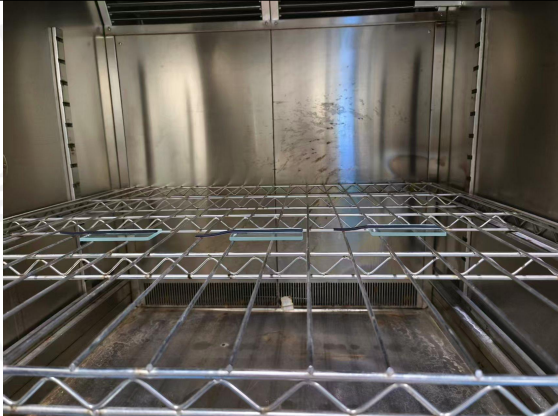
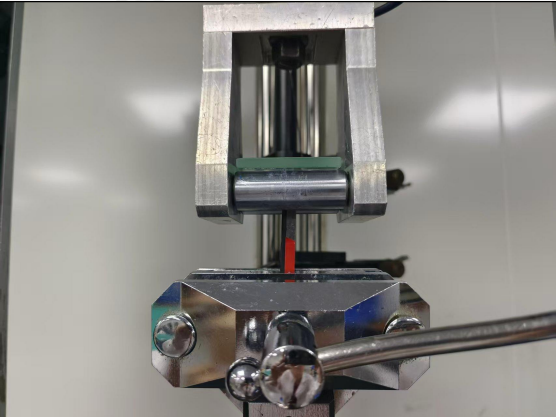
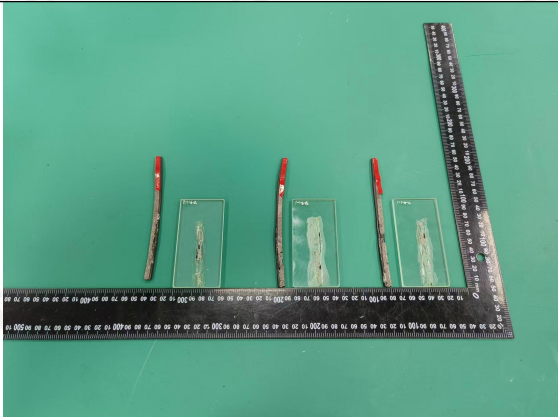
测试前	老化处理

测试中	测试后

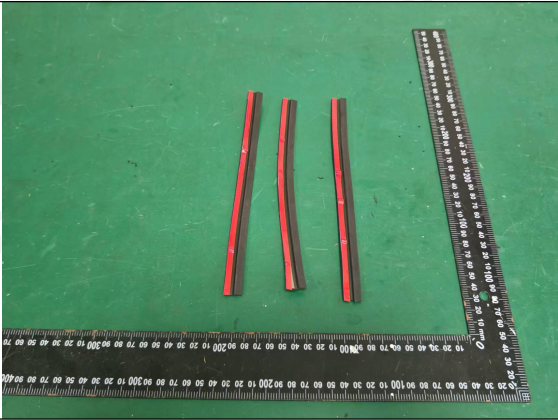
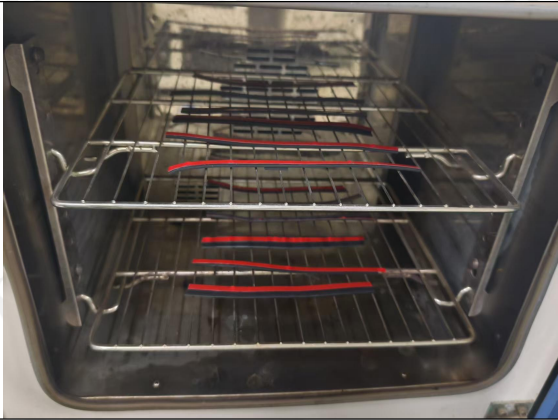
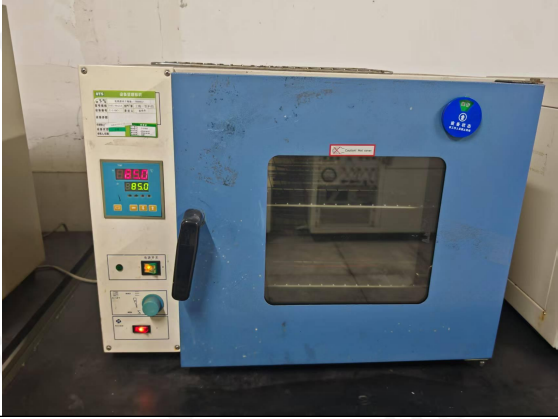
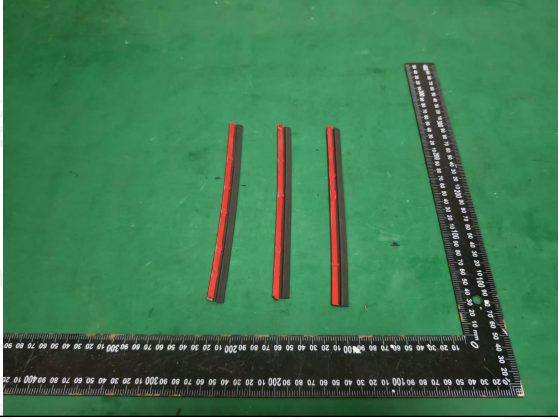
6、测试照片

样品编号	结果	判定依据	判定
1-3-A	测试后试件表面无明显变化，颜色和光泽无改变，无脆化、硬度增加，没有不良收缩和其他不利于适用性的变化。	试件表面应无明显变化，尤其是颜色或光泽的改变，无脆化、硬度增加，没有不良收缩或其他不利于适用性的变化。	符合
1-3-B	测试后试件表面无明显变化，颜色和光泽无改变，无脆化、硬度增加，没有不良收缩和其他不利于适用性的变化。		符合
1-3-C	测试后试件表面无明显变化，颜色和光泽无改变，无脆化、硬度增加，没有不良收缩和其他不利于适用性的变化。		符合

测试前	测试中

测试设备	测试后

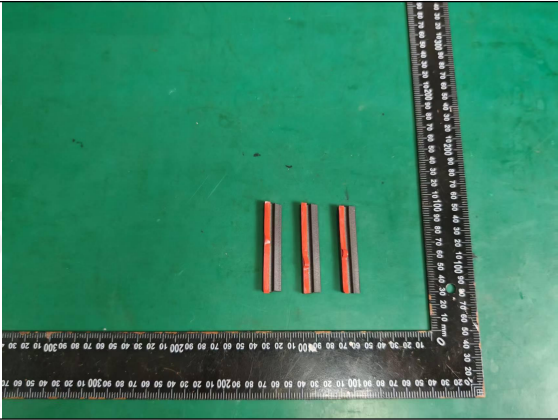
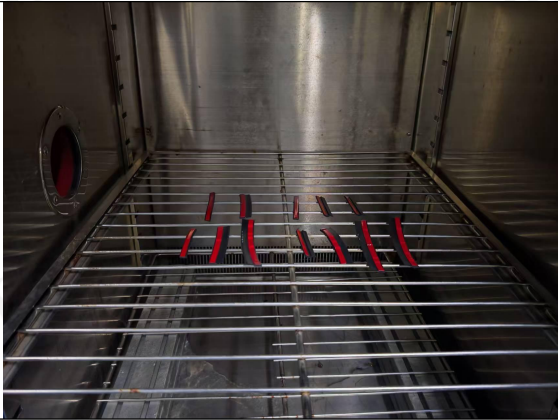
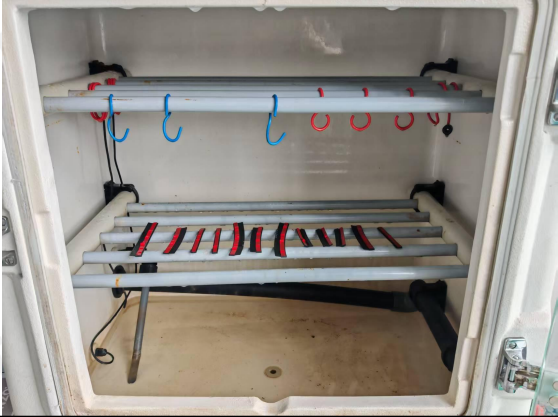
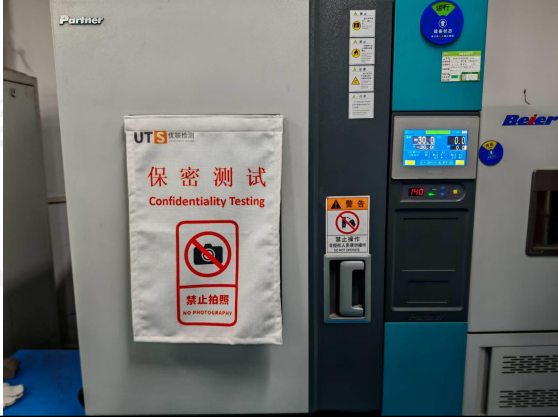
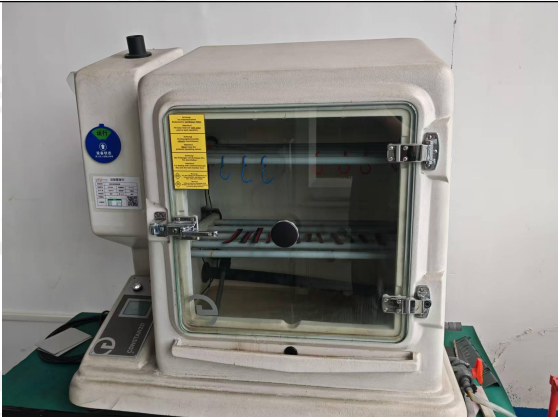
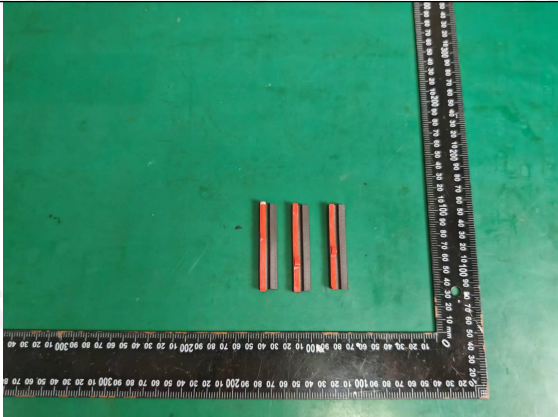
6、测试照片

样品编号	结果	判定依据	判定
1-4-A	试件无开裂、裂纹、明显的颜色变化、混浊、起泡、不良收缩、变形，复合板层之间的基材附着力损失、其他不利适用性的变化。	试件应无开裂、裂纹、明显的颜色变化、混浊、起泡、不良收缩、变形，复合板层之间的基材附着力损失、或其他不利适用性的变化。	符合
1-4-B	试件无开裂、裂纹、明显的颜色变化、混浊、起泡、不良收缩、变形，复合板层之间的基材附着力损失、其他不利适用性的变化。		符合
1-4-C	试件无开裂、裂纹、明显的颜色变化、混浊、起泡、不良收缩、变形，复合板层之间的基材附着力损失、其他不利适用性的变化。		符合

测试前	温度循环中

耐湿测试中	测试设备

测试设备	测试后

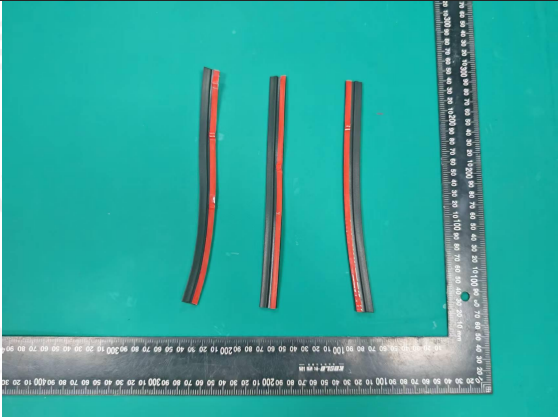
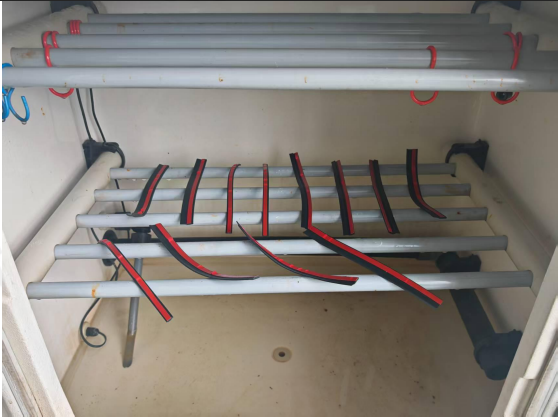
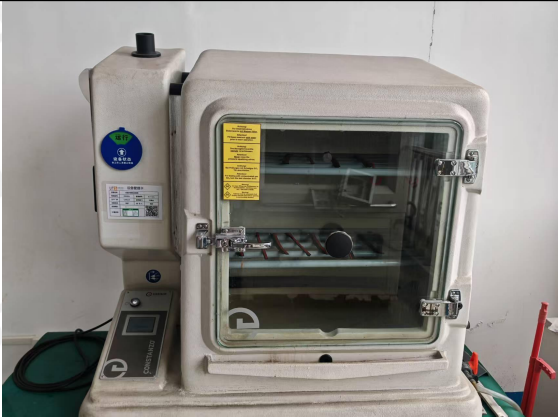
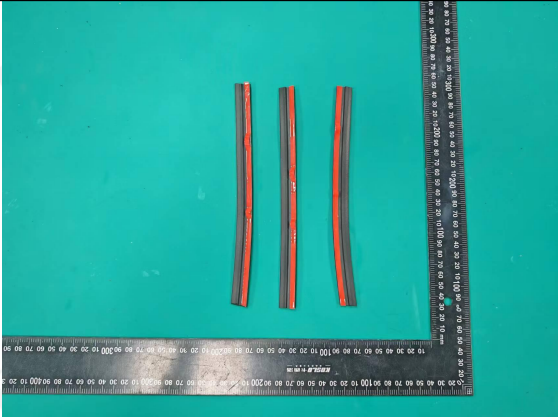
6、测试照片

样品编号	结果	判定依据	判定
1-5-A	测试后零件未出现颜色，光泽变化。	零件不得出现颜色，光泽等变化。	符合
1-5-B	测试后零件未出现颜色，光泽变化。		符合
1-5-C	测试后零件未出现颜色，光泽变化。		符合

测试前	测试中

测试设备	测试后

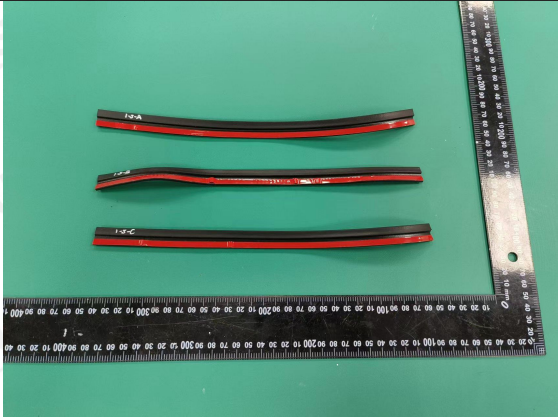
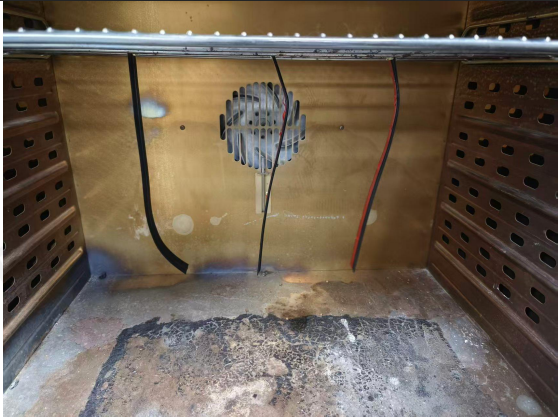
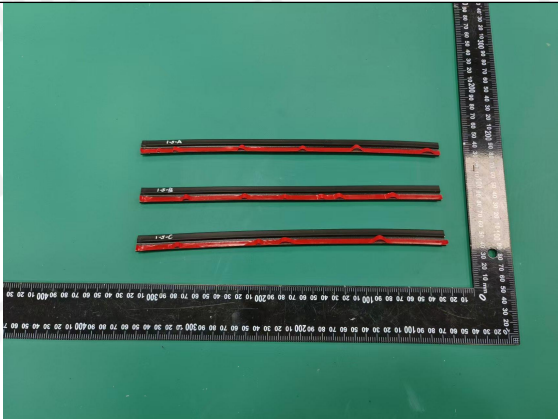
6、测试照片

样品编号	外观	测试结果			判定依据	判定
		试验前(mm)	试验后(mm)	长度变化率(%)		
1-6-A	无任何变化。	299.85	297.95	0.63	长度变化率≤1%，外观不能有任何变化	符合
1-6-B		299.44	297.23	0.74		符合
1-6-C		297.31	295.94	0.46		符合

测试前	测试中

/
测试后	/

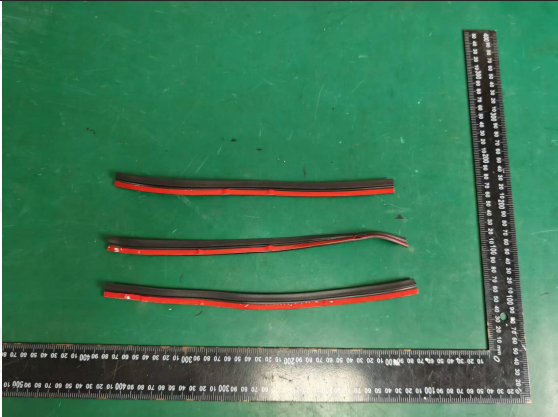
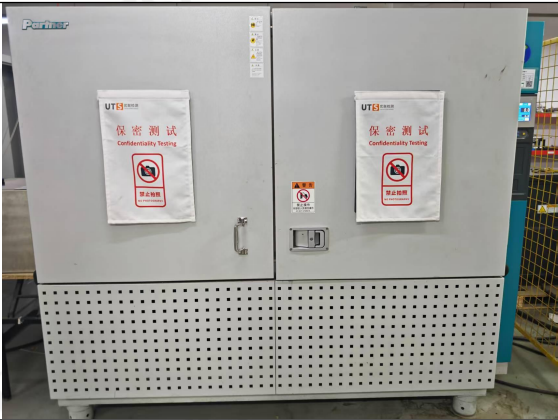
6、测试照片

样品编号	结果	判定依据	判定
1-8-A	试验后样品无裂纹、表面处理无剥落。	无裂纹、表面处理无剥落。	符合
1-8-B	试验后样品无裂纹、表面处理无剥落。		符合
1-8-C	试验后样品无裂纹、表面处理无剥落。		符合

测试前	测试中

卷绕中	测试设备
 	/
测试后	/

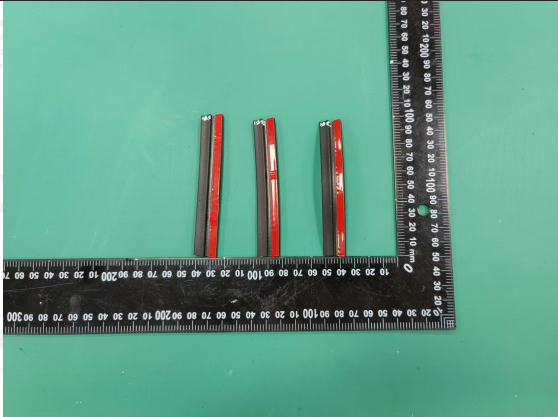
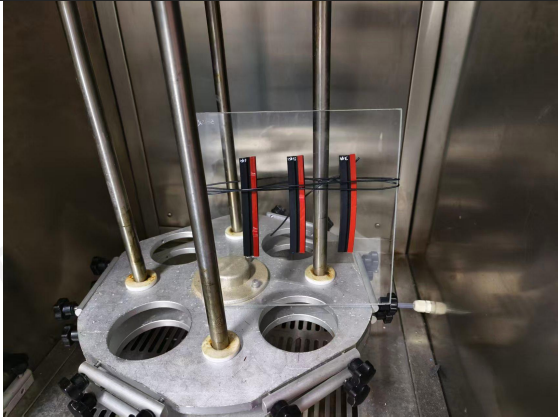
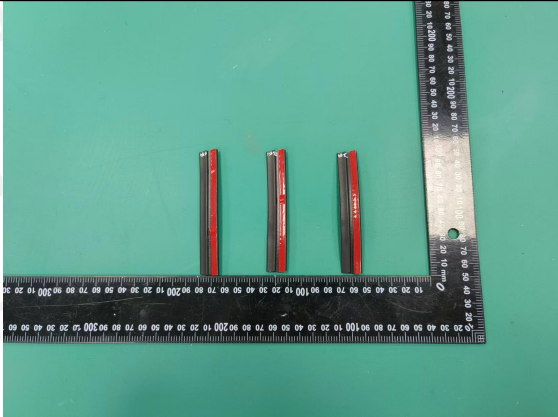
6、测试照片

样品编号	结果	判定依据	判定
1-9-A	试验后, 样品表面无裂纹, 表面处理无剥离现象。	无裂纹, 表面处理无剥落	符合
1-9-B	试验后, 样品表面无裂纹, 表面处理无剥离现象。		符合
1-9-C	试验后, 样品表面无裂纹, 表面处理无剥离现象。		符合

测试前	测试中

/
测试后	/

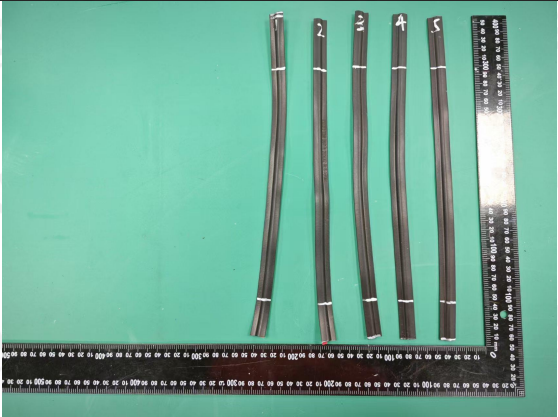
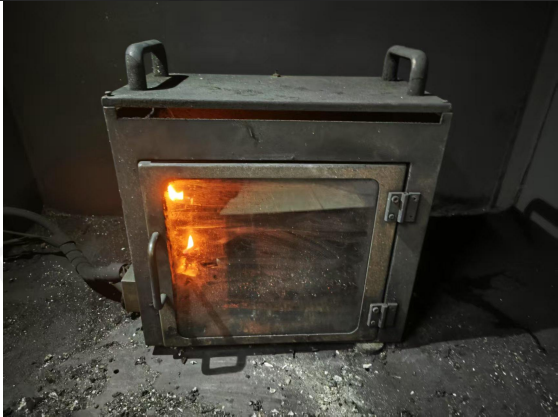
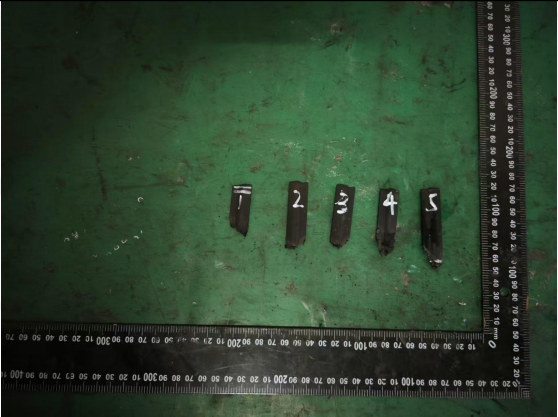
6、测试照片

样品编号	燃烧距离 L(mm)	燃烧时间 T(s)	燃烧速度 V(mm/min)
1-10-A	254	696	D-21.9
1-10-B	254	713	D-21.4
1-10-C	254	663	D-23.0
1-10-D	254	687	D-22.2
1-10-E	254	621	D-24.5
结果(mm/min)	D-24.5		
判定依据	< 100 mm/min		
判定	符合

测试前	测试中

/
测试后	/
