## 检 测 报 告

报告编号:UTS25090036M03R1

样品名称 : PACKING-FOOT  
材 质 : PU  
零件号 : 273X7 P200A  
适用车型 : 427  
主 机 厂 : 上汽  
接样日期 : 2025/09/02

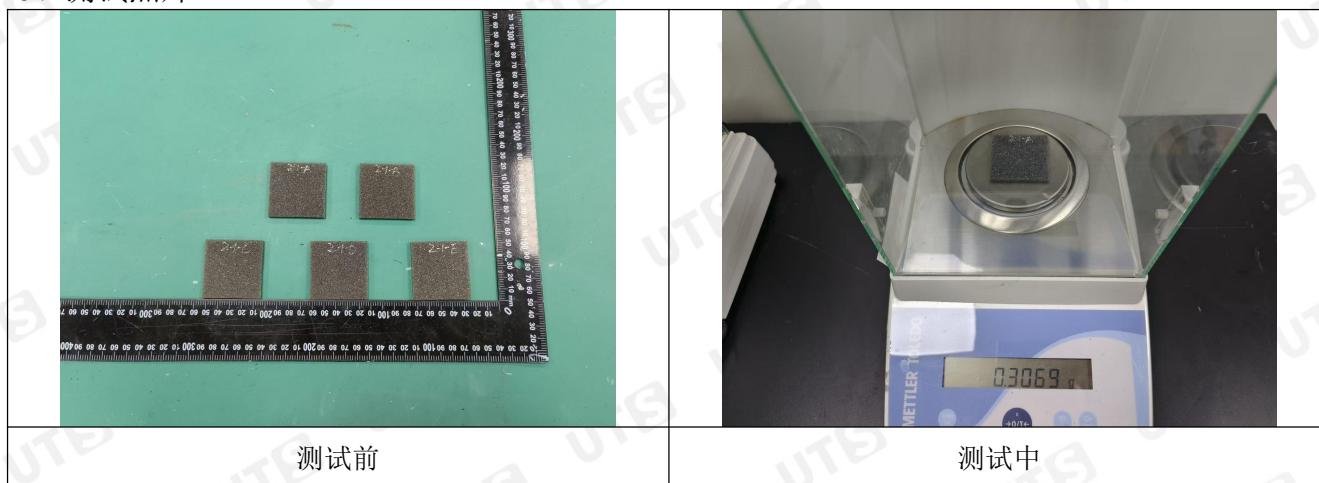
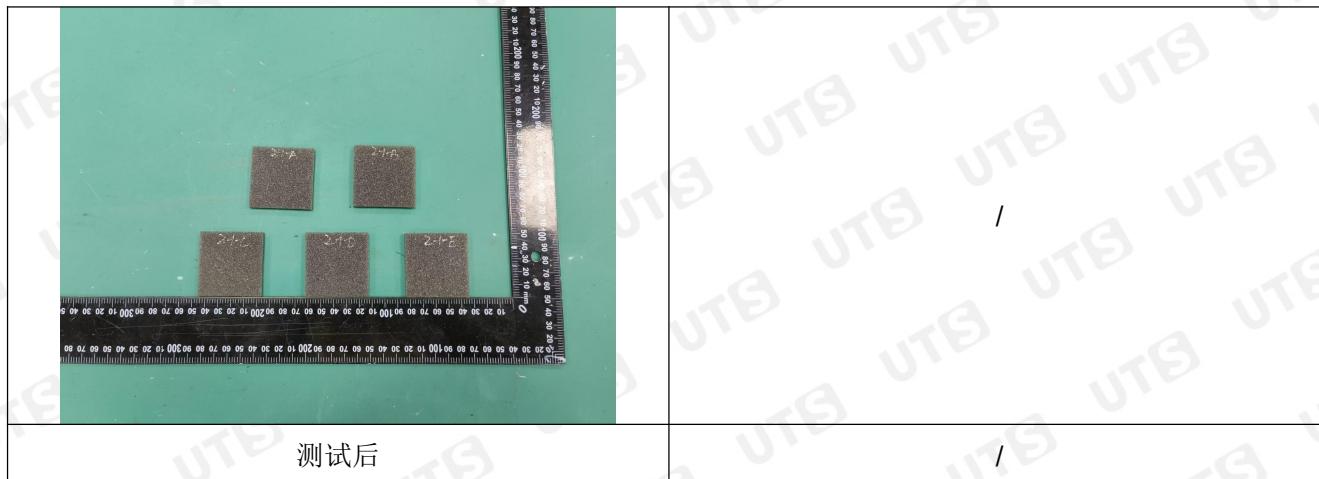
## 6、测试照片

单位: kg/m <sup>3</sup>							
2-1-A	2-1-B	2-1-C	2-1-D	2-1-E	平均值	判定依据	判定
25.7	25.0	26.0	26.6	26.4	25.9	21~28	符合

测试后

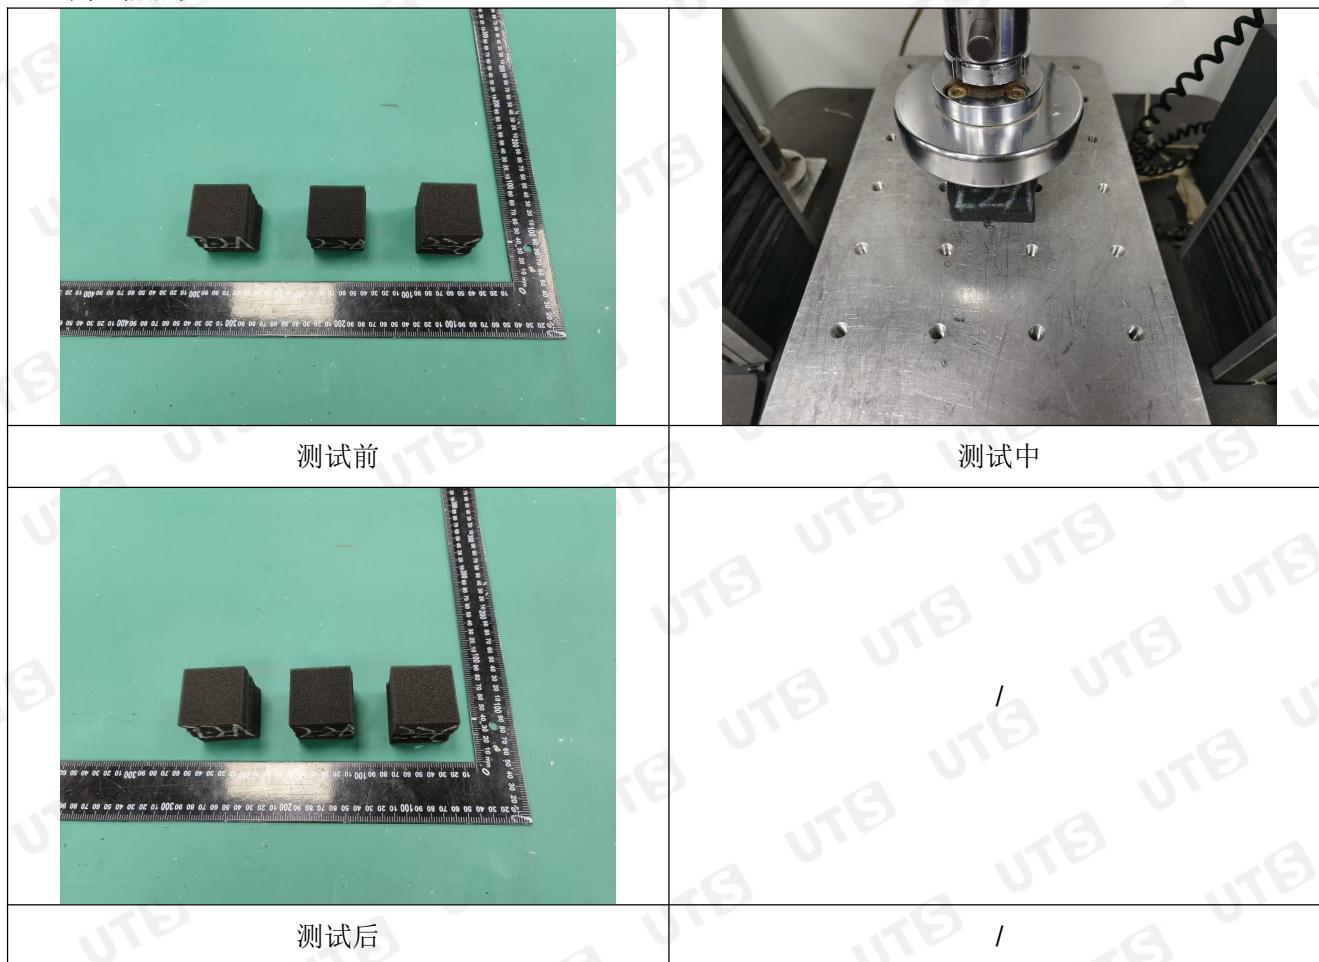
## 6、测试照片

测试步骤 : 以 100mm/min 的试验速度压入试样初始厚度的 75%后, 立即以同样的速度卸载。重复以上循环两次。在第四次压缩达到试样初始厚度的 50%后, 记录相应的力值。

2-2-A	2-2-B	2-2-C	平均值	判定依据	判定
2.4	2.8	2.3	2.5	<8	符合

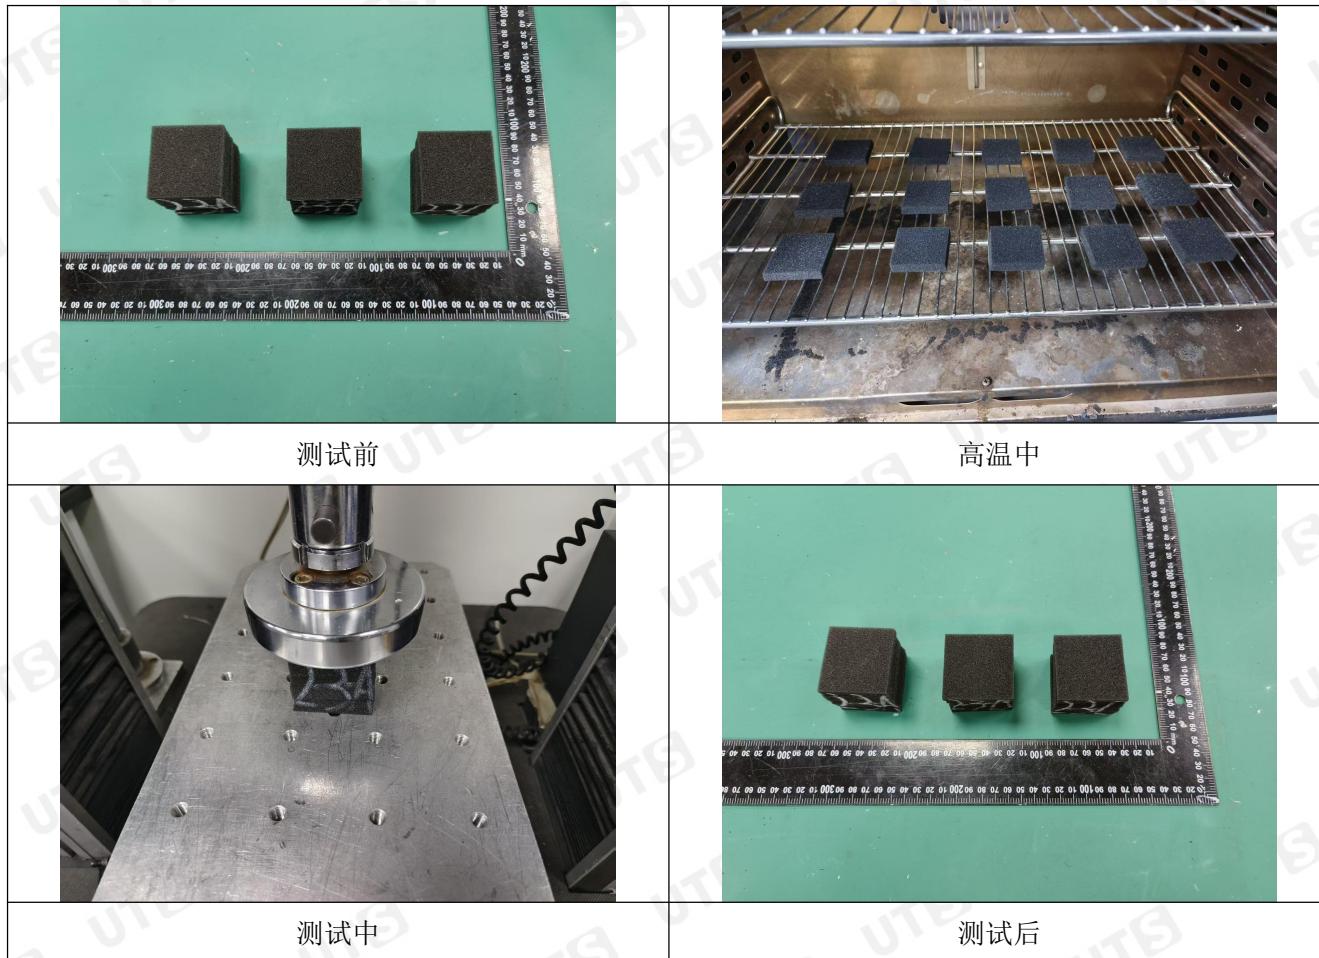
## 6、测试照片

状态调节 :  $(23 \pm 2)^\circ\text{C}$ ,  $(50 \pm 5)\% \text{RH}$ , 24 h  
老化处理 : 70°C, 94h  
叠加层数 : 5 层  
测试步骤 : 以 100mm/min 的试验速度压入试样初始厚度的 75% 后, 立即以同样的速度卸载。重复以上循环两次。在第四次压缩达到试样初始厚度的 50% 后, 记录相应的力值。

2-3-A	2-3-B	2-3-C	平均值	判定依据	判定
12.0	8.0	8.0	9.3	相比供货态 $\pm 20\%$	符合

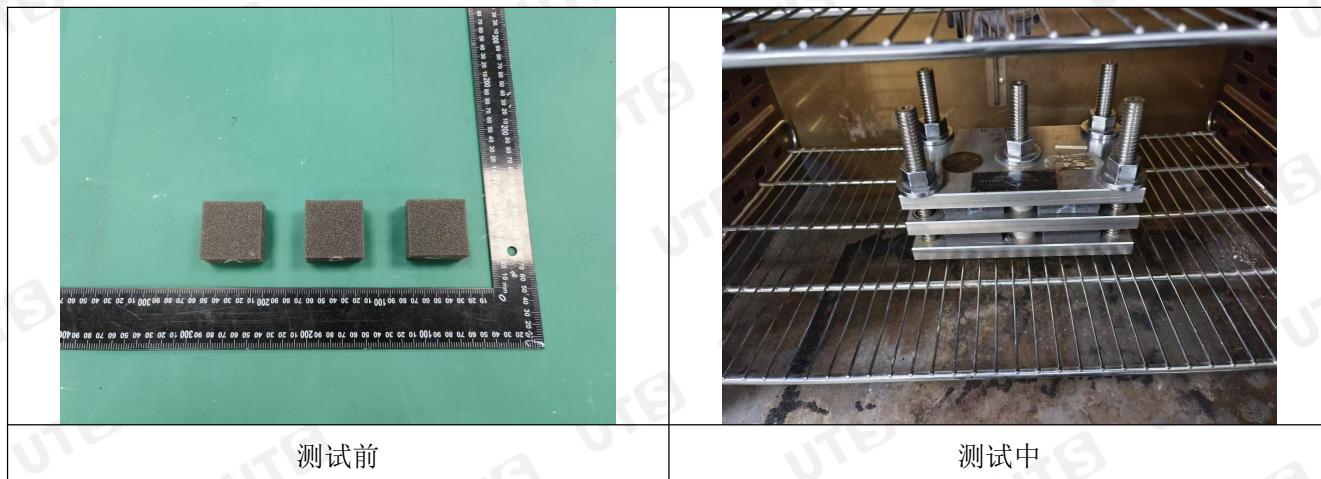
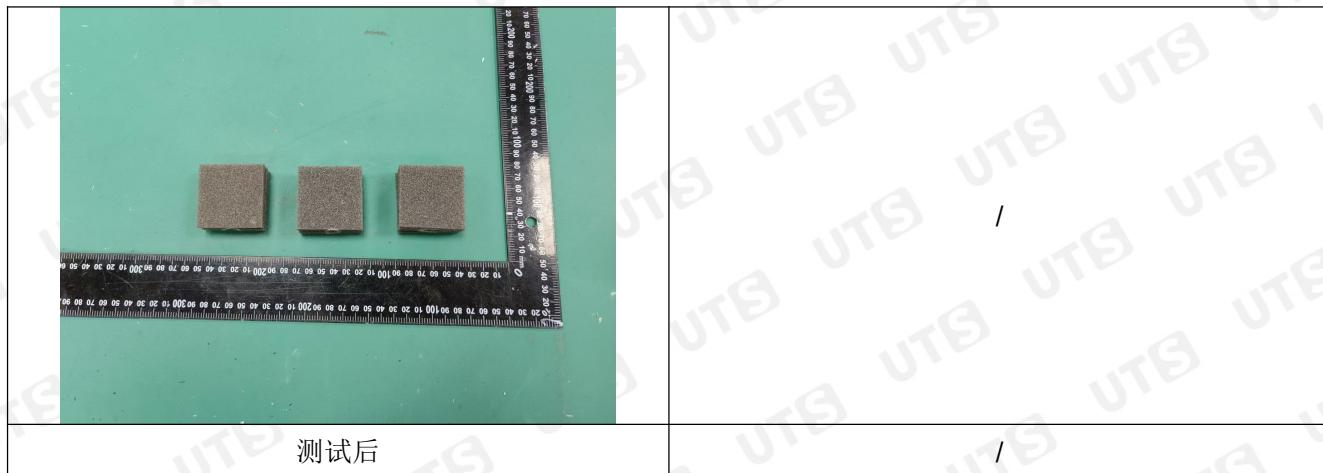
## 6、测试照片

状态调节 : (23±2) °C, (50±5)%RH, 24 h  
温度处理 : 70°C\*22h  
压缩比 : 50%  
叠加层数 : 5 层  
取出调节 : 室温卸载后冷却 30min

2-4-A	2-4-B	2-4-C	平均值	判定依据	判定
9.27	8.97	9.00	9.08	≤10	符合

测试后

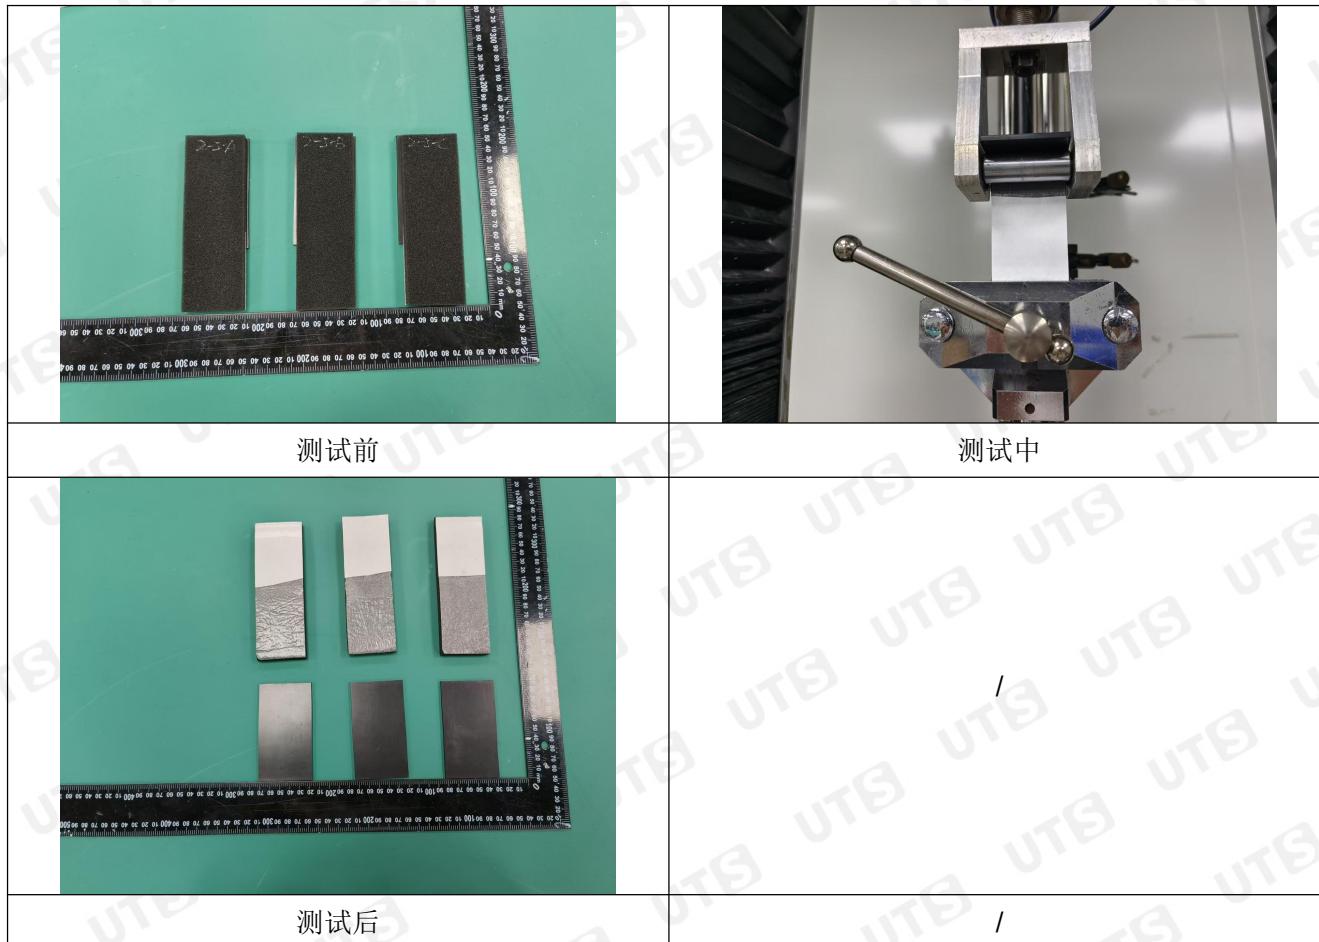
## 6、测试照片

2-5-A	2-5-B	2-5-C	平均值	判定依据	判定
28.00	28.93	27.13	28.02	>8	符合

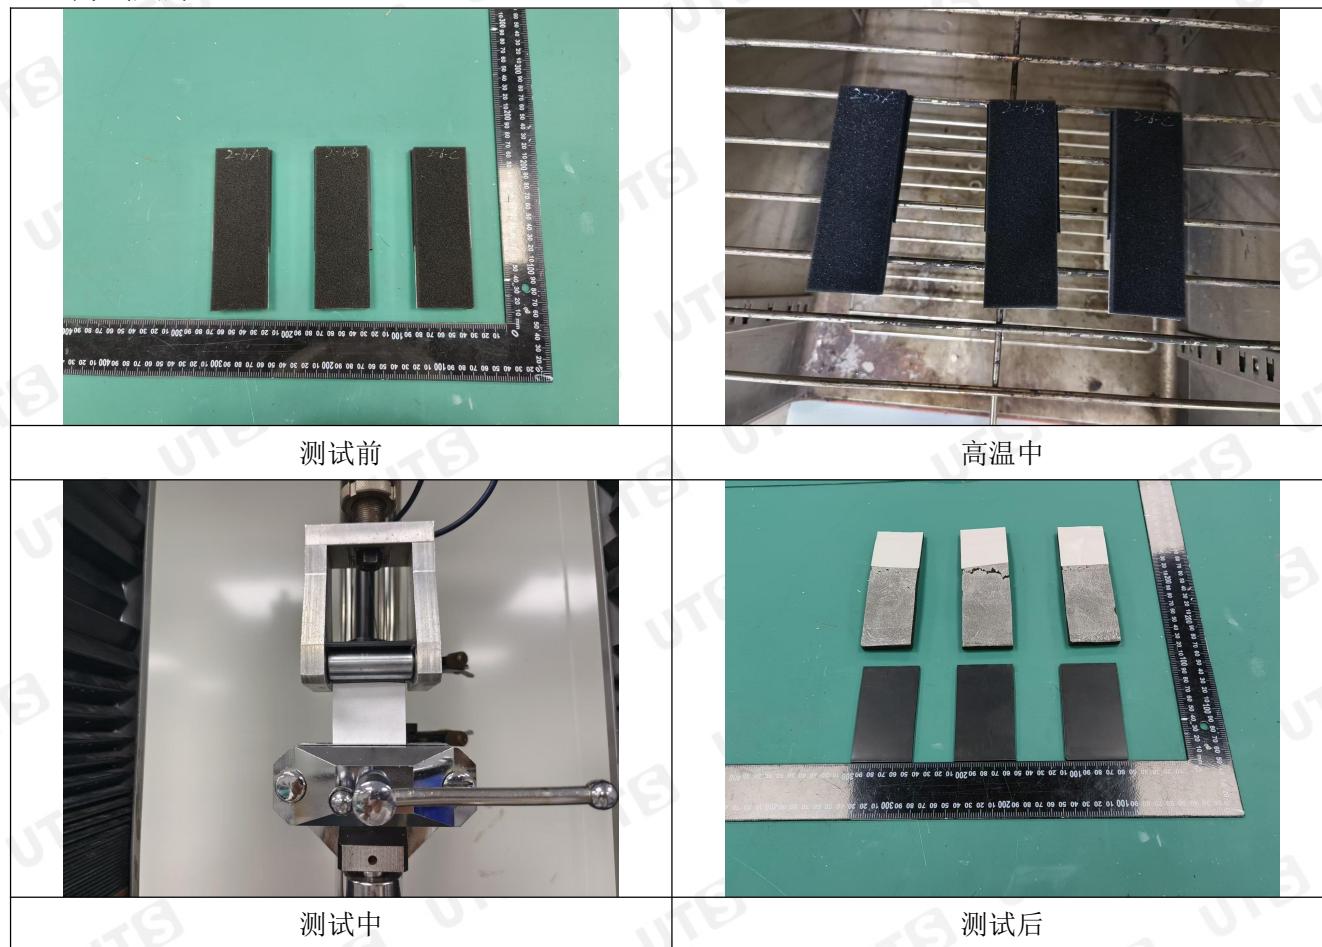
## 6、测试照片

状态调节 :  $(23 \pm 2)^\circ\text{C}$ ,  $(50 \pm 5)\%$ RH, 24 h  
耐热处理 :  $80^\circ\text{C} * 72\text{h}$   
剥离角度 :  $90^\circ$   
测试速度 : 100 mm/min

2-6-A	2-6-B	2-6-C	平均值	判定依据	判定
29.71	28.03	30.03	29.26	>8	符合

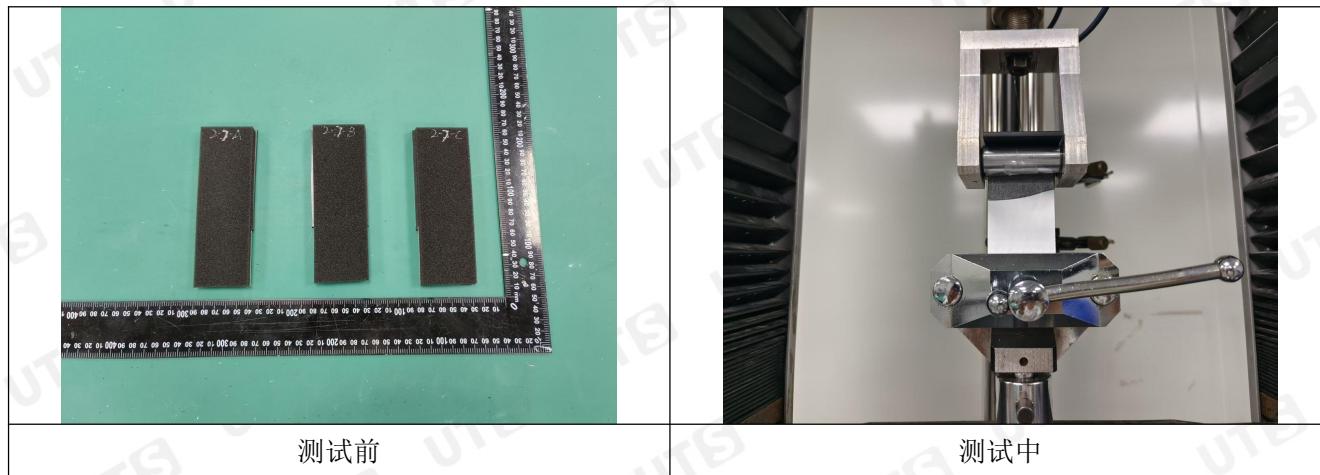
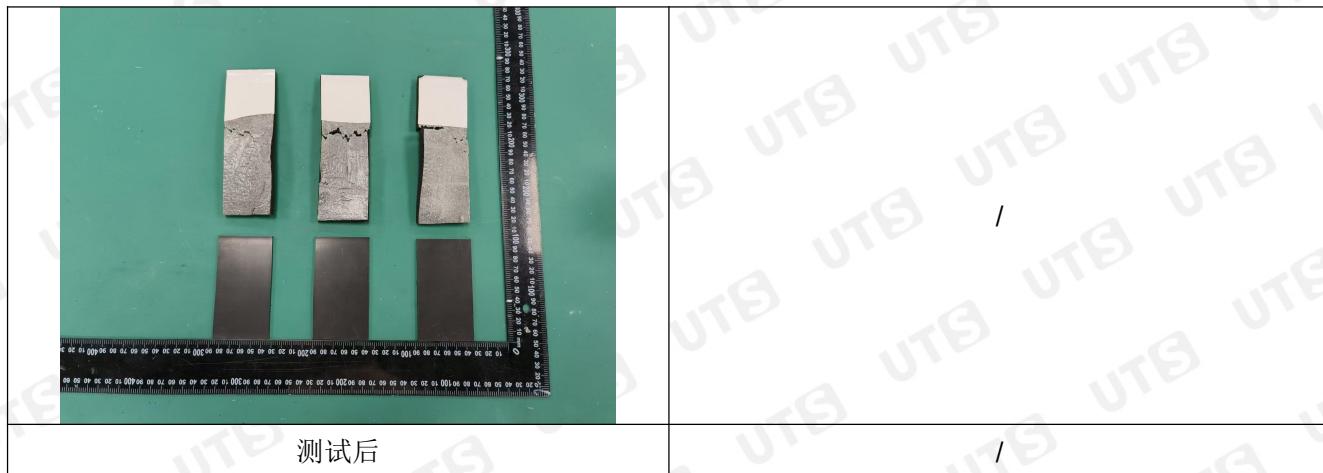
## 6、测试照片

2-7-A	2-7-B	2-7-C	平均值	判定依据	判定
31.70	32.16	35.05	32.97	>7	符合

测试后

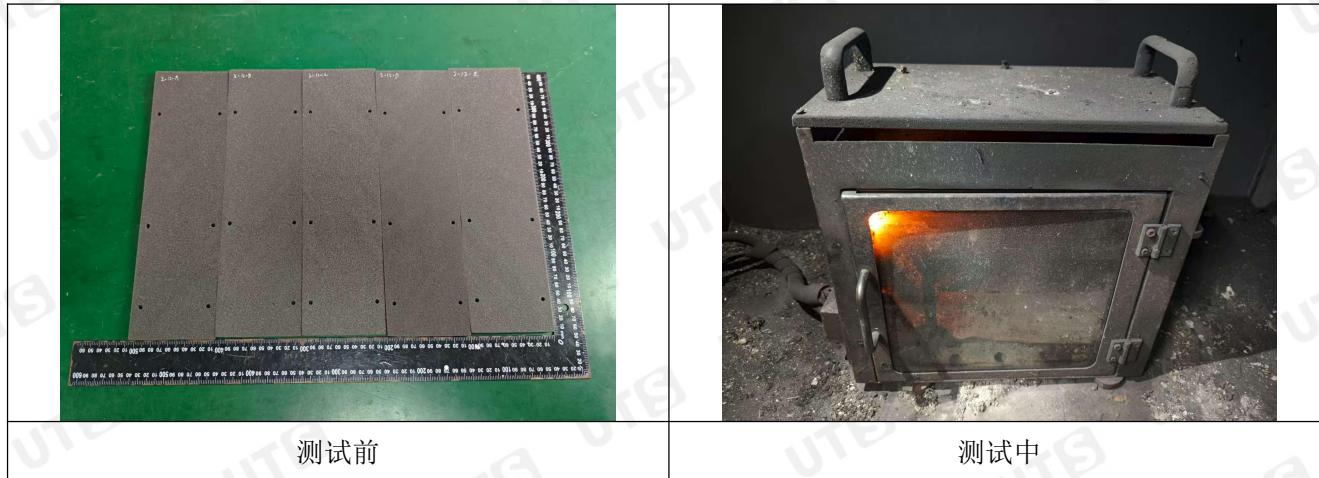
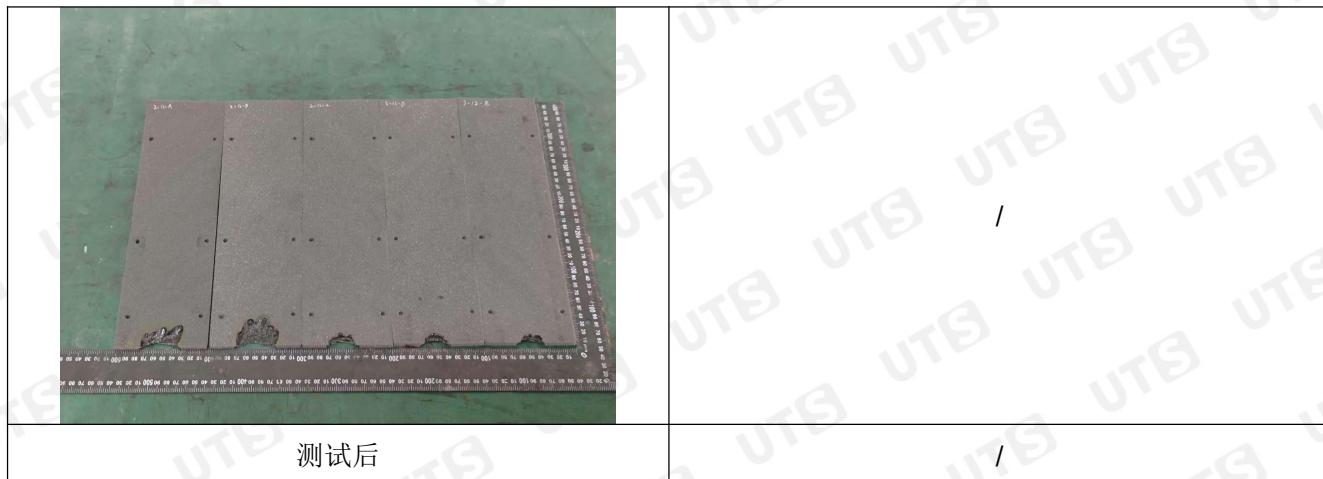
## 6、测试照片

试样尺寸 : 356\*100\*8.24mm

样品编号	燃烧距离 L(mm)	燃烧时间 T(s)	燃烧速度 V(mm/min)
2-12-A	0	0	SE
2-12-B	0	0	SE
2-12-C	0	0	SE
2-12-D	0	0	SE
2-12-E	0	0	SE
结果	SE		
判定依据	<100mm/min		
判定	符合
