检 测 报 告

报告编号:UTS25050090M01

检测项目 : 耐光老化

5.1 后背门下饰板总成

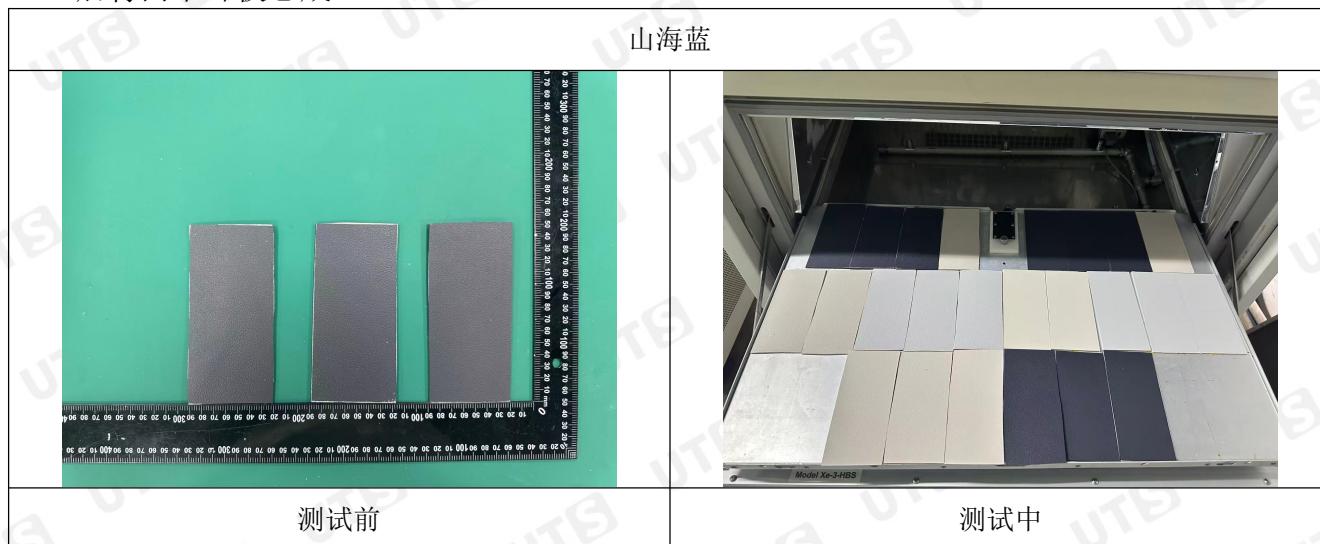
6.1 后背门下饰板总成

| 样品颜色 | 样品编号 | 测试结果 | 灰度等级 | 判定依据 | 判定 |
|---|---|---|---|--|---|
| 山海蓝 | 1-1-A | 试验后, 样品表面无龟裂、粉化、变形、斑点、发白等影响产品外观质量的缺陷。 | 4-5 级 | 灰度等级≥4, 表面无龟裂、粉化、变形、斑点、发白等影响产品外观质量的缺陷。 | 符合 |

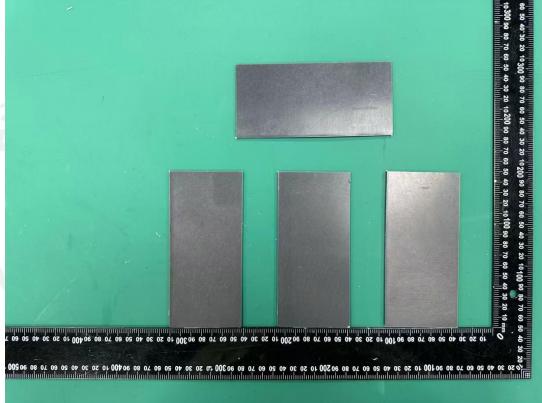
| 测试后(上为对比样, 下为测试样) | / |

| 样品颜色 | 样品编号 | 测试结果 | 灰度等级 | 判定依据 | 判定 |
|---|---|---|---|--|---|
| 山海蓝 | 2-1-A | 试验后, 样品表面发白、粉化。 | 4 级 | 灰度等级 ≥ 4 , 表面无龟裂、粉化、变形、斑点、发白等影响产品外观质量的缺陷。 | 不符合 |

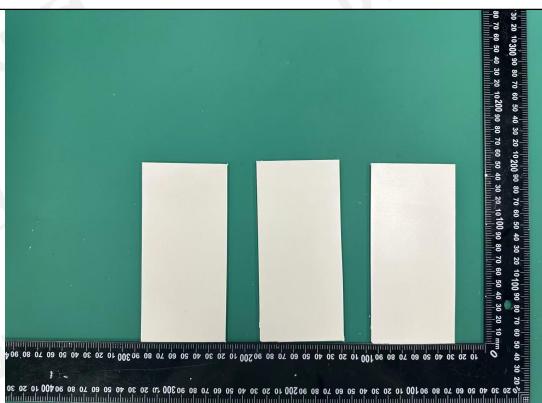
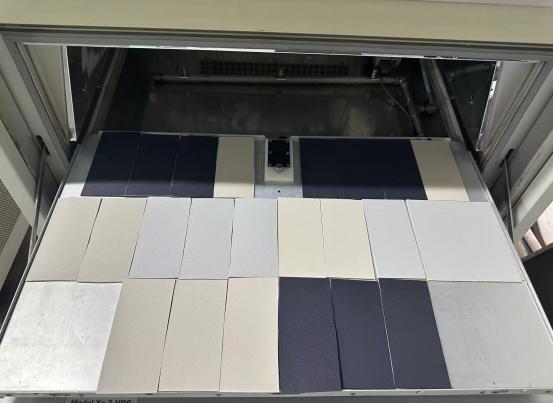
| 测试前 | 测试中 |

| 样品颜色 | 样品编号 | 测试结果 | 灰度等级 | 判定依据 | 判定 |
|---|---|---|---|--|---|
| 云朵米 | 2-1-D | 试验后, 样品表面发白、粉化。 | 4 级 | 灰度等级 ≥ 4 , 表面无龟裂、粉化、变形、斑点、发白等影响产品外观质量的缺陷。 | 不符合 |
