# 检 测 报 告

报告编号:UTS25050239M02

样品名称 : 长安 C390 后挡包边条

零 件 号 : BRA7376

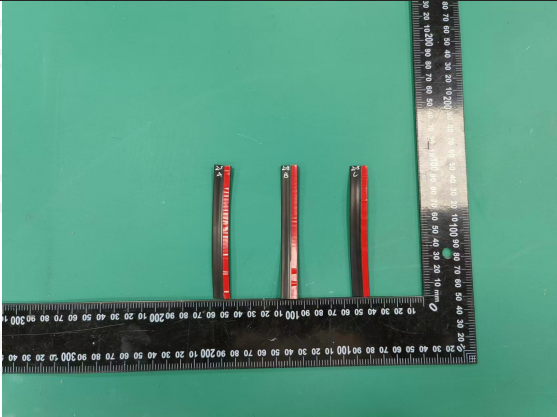
| 测试前 | 测试中 |

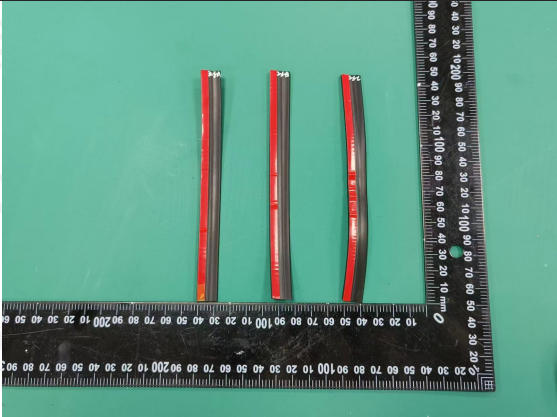
| 测试前 | 测试中 |
