# 检 测 报 告

报告编号:UTS25030015R06

样品名称 : 侧边条

适用车型 : 五菱 F710S

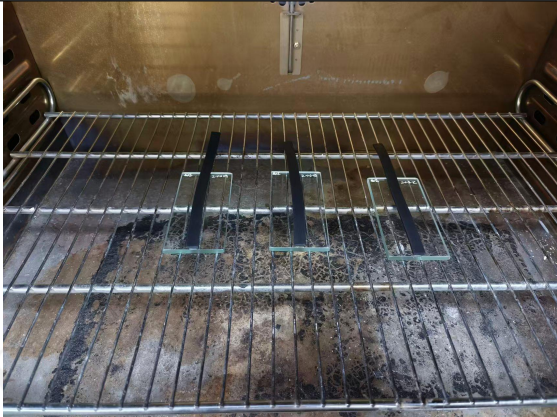
| 80℃ | |

| 测试状态 | 样品编号 | 结果 | 判定依据 | 判定 |
|---|---|---|---|---|
| 80℃ | 2-2-2-A | 剥离后，粘结材料仍粘贴在玻璃和外饰条上。 | | 符合 |

| 测试前 | 老化处理 |
| 测试中 | 测试后 |

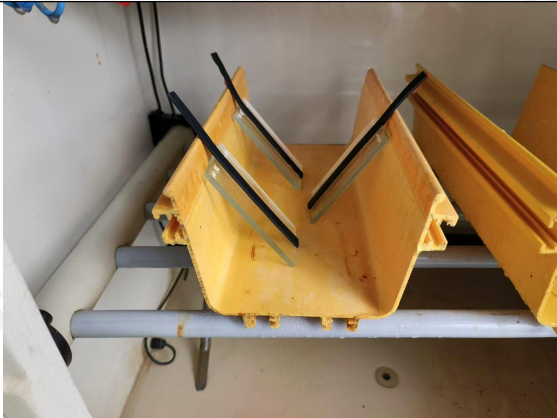
| 38℃，100%RH | |

| 测试状态 | 样品编号 | 结果 | 判定依据 | 判定 |
|---|---|---|---|---|
| 38℃，100%RH | 2-2-3-A | 剥离后，粘结材料仍粘贴在玻璃和外饰条上。 | | 符合 |

| 测试前 | 老化处理 |
| 测试中 | 测试后 |

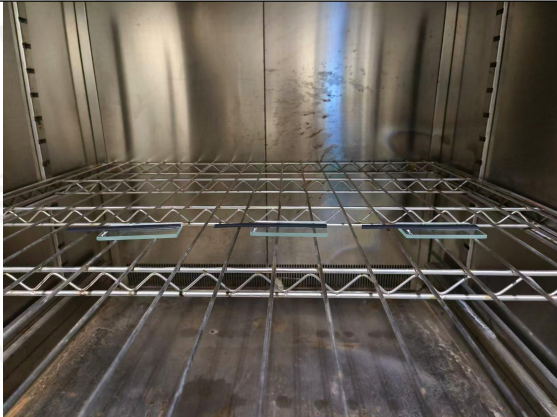
| 冷热循环 | |

| 测试状态 | 样品编号 | 结果 | 判定依据 | 判定 |
|---|---|---|---|---|
| 冷热循环 | 2-2-4-A | 剥离后，粘结材料仍粘贴在玻璃和外饰条上。 | | 符合 |

| 测试前 | 老化处理 |

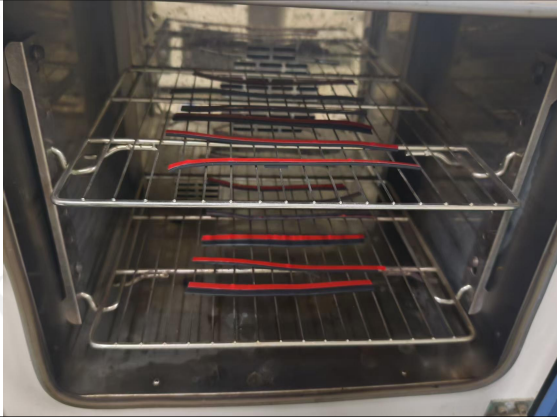
6、测试照片

| 样品编号 | 结果 | 判定依据 | 判定 |
|---|---|---|---|
| 2-3-A | 测试后试件表面无明显变化，颜色和光泽无改变，无脆化、硬度增加，没有不良收缩和其他不利于适用性的变化。 | 试件表面应无明显变化，尤其是颜色或光泽的改变，无脆化、硬度增加，没有不良收缩或其他不利于适用性的变化。 | 符合 |

| 测试前 | 测试中 |
| 测试设备 | 测试后 |

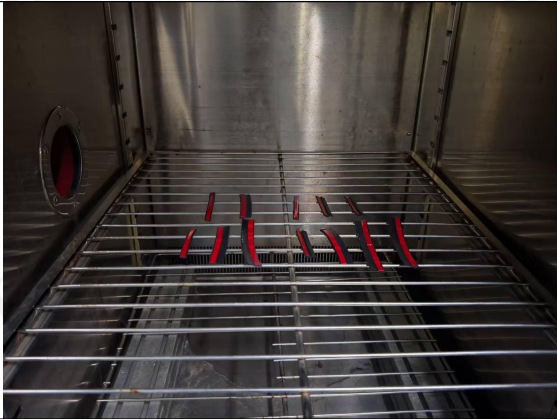
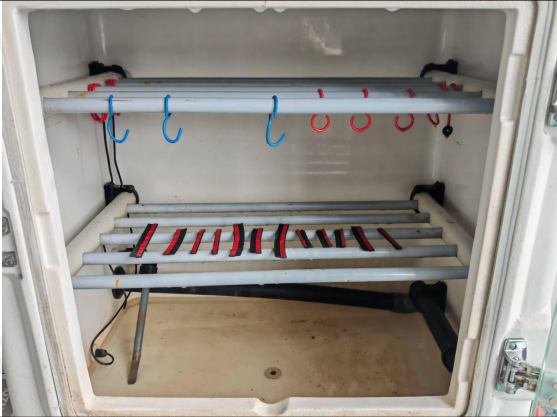
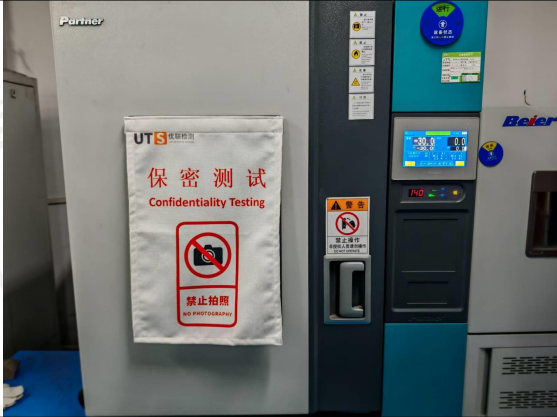
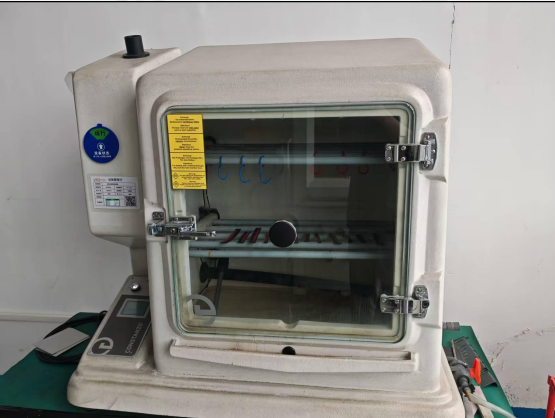
6、测试照片

| 样品编号 | 结果 | 判定依据 | 判定 |
|---|---|---|---|
| 2-4-A | 试件无开裂、裂纹、明显的颜色变化、混浊、起泡、不良收缩、变形，复合板层之间的基材附着力损失、其他不利适用性的变化。 | 试件应无开裂、裂纹、明显的颜色变化、混浊、起泡、不良收缩、变形，复合板层之间的基材附着力损失、或其他不利适用性的变化。 | 符合 |

| 测试前 | 温度循环中 |
| 耐湿测试中 | 测试设备 |

| 测试设备 | 测试后 |

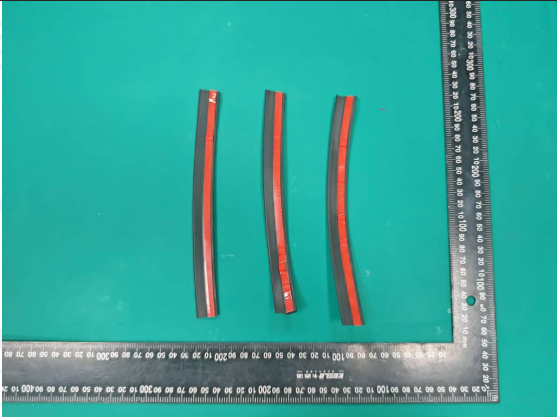
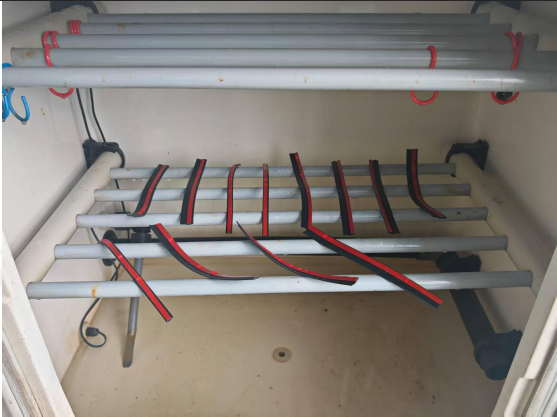
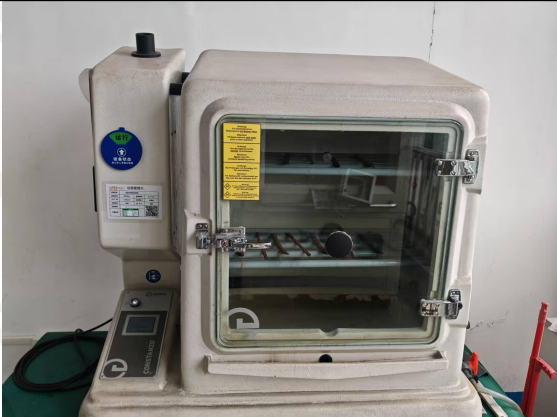
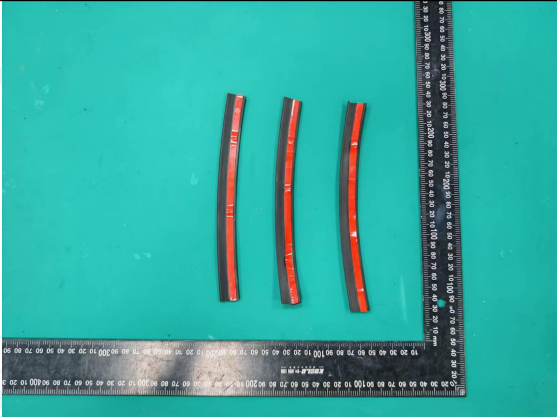
6、测试照片

| 2-5-A | 测试后零件未出现颜色，光泽变化。 | 零件不得出现颜色，光泽等变化。 | 符合 |

| 测试前 | 测试中 |
| 测试设备 | 测试后 |

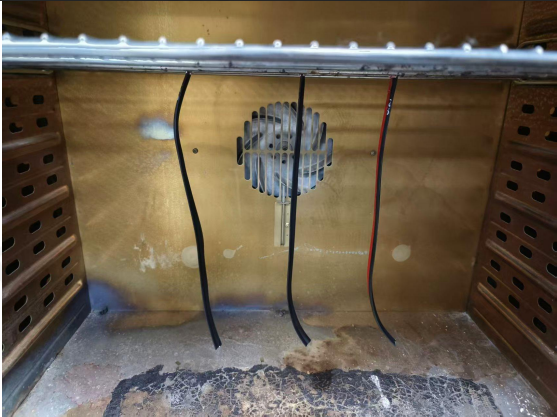
6、测试照片

| 样品编号 | 外观 | 测试结果 | | | 判定依据 | 判定 |
|---|---|---|---|---|---|---|
| 2-6-A | 无任何变化 | 299.81 | 299.51 | 0.10 | 长度变化率≤1%，外观不能有任何变化 | 符合 |

| 测试前 | 测试中 |
| 测试后 | / |

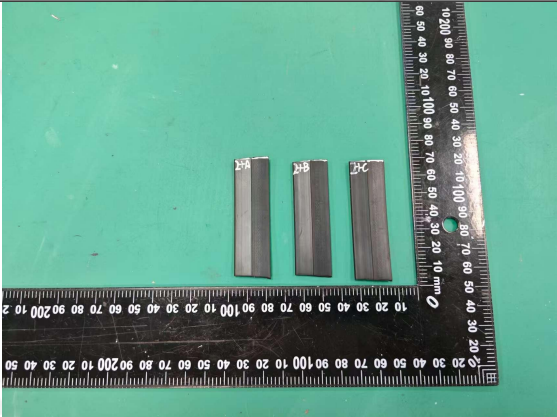
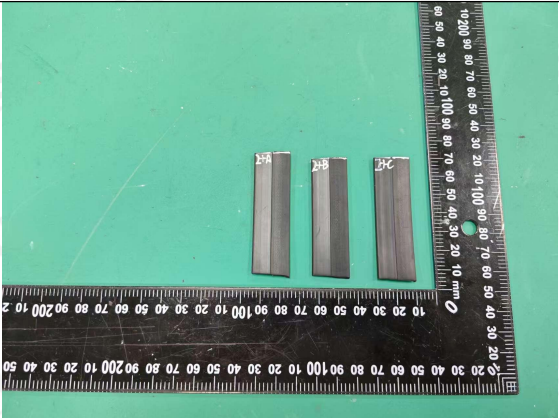
| 保护蜡 | |

| 试剂类型 | 样品编号 | 判定依据 | 结果 | 判定 |
|---|---|---|---|---|
| 保护蜡 | 2-7-A | 达到等级1级（表面无任何变化，如光泽度、收缩、变色、起皱、压痕、起泡、变形、开裂等情况均未发生） | 表面无任何变化，如光泽度、收缩、变色、起皱、压痕、起泡、变形、开裂等情况均未发生。 | 符合 |

| 保护蜡 | |
|---|---|
| 测试前 | 测试中 |

| 测试后 | / |

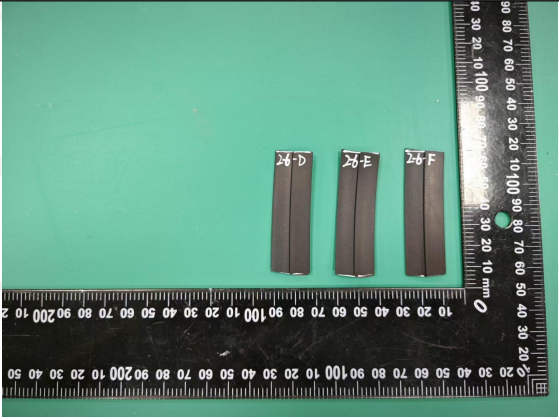
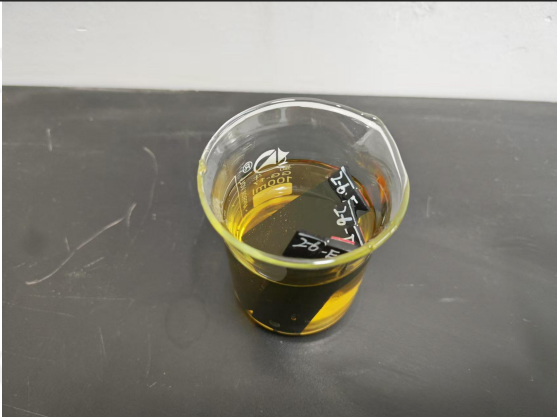
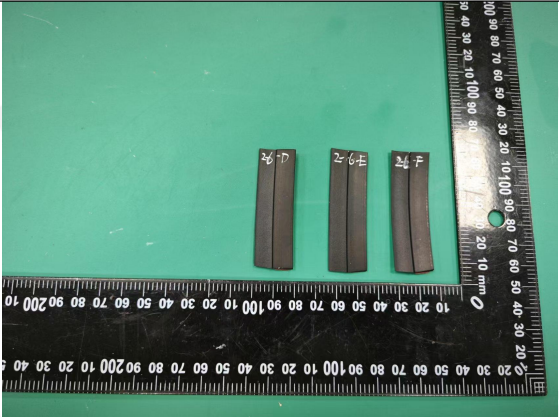
| 保护蜡清洁剂 | |

| 试剂类型 | 样品编号 | 判定依据 | 结果 | 判定 |
|---|---|---|---|---|
| 保护蜡清洁剂 | 2-7-D | | 表面无任何变化，如光泽度、收缩、变色、起皱、压痕、起泡、变形、开裂等情况均未发生。 | 符合 |

| 测试前 | 测试中 |
| 测试后 | / |

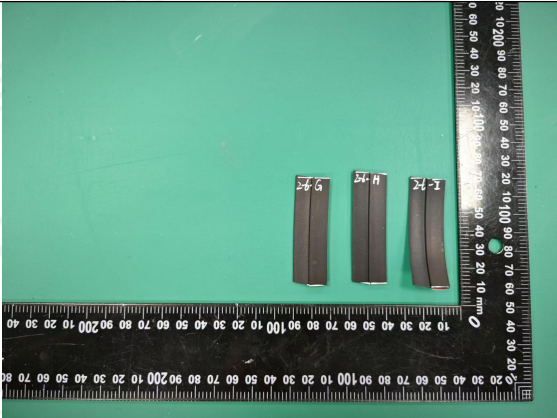
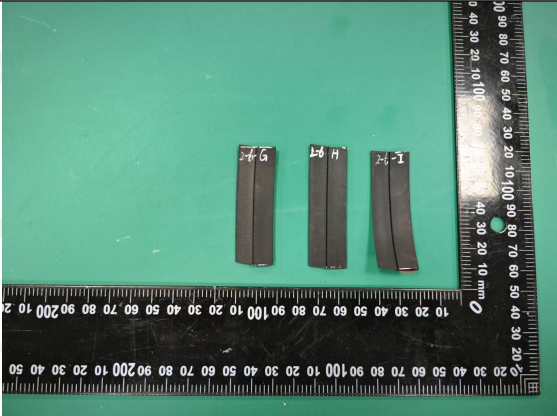
| 外部清洁剂 | |

| 试剂类型 | 样品编号 | 判定依据 | 结果 | 判定 |
|---|---|---|---|---|
| 外部清洁剂 | 2-7-G | | 表面无任何变化，如光泽度、收缩、变色、起皱、压痕、起泡、变形、开裂等情况均未发生。 | 符合 |

| 测试前 | 测试中 |
| 测试后 | / |

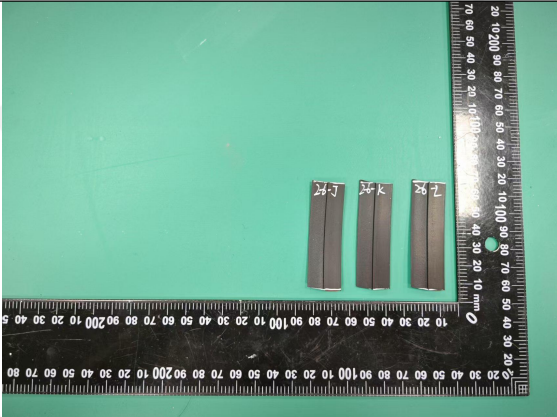
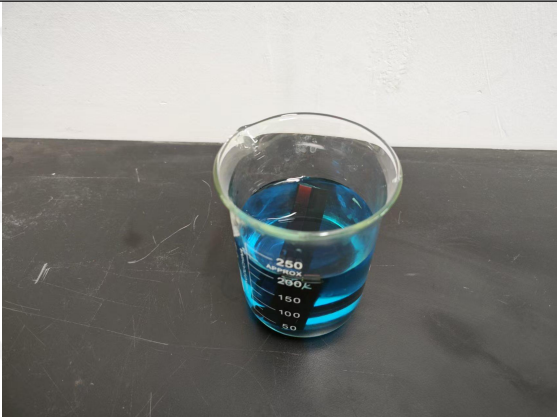
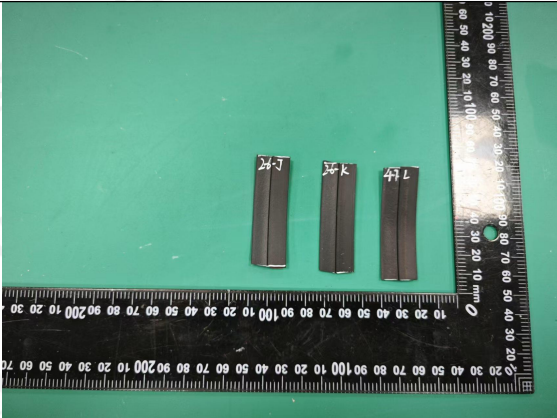
| 玻璃清洁剂 | |

| 试剂类型 | 样品编号 | 判定依据 | 结果 | 判定 |
|---|---|---|---|---|
| 玻璃清洁剂 | 2-7-J | | 表面无任何变化，如光泽度、收缩、变色、起皱、压痕、起泡、变形、开裂等情况均未发生。 | 符合 |

| 测试前 | 测试中 |

| 测试后 | / |

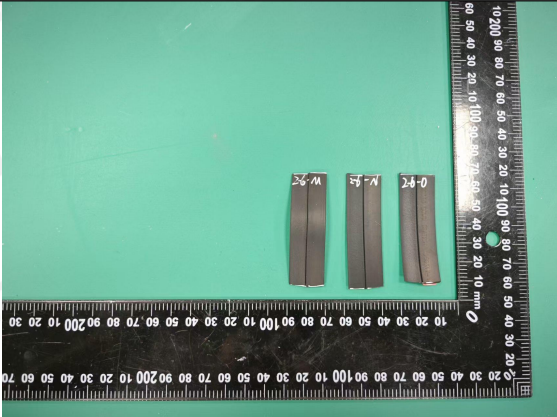
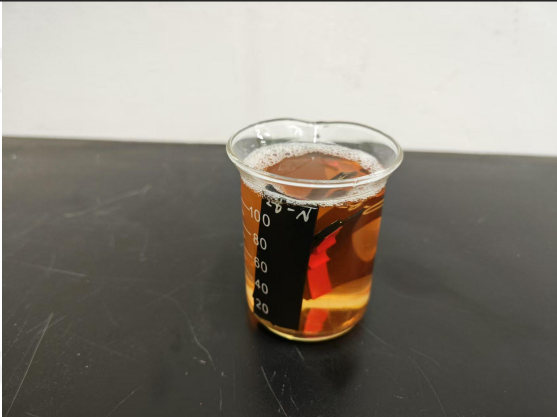
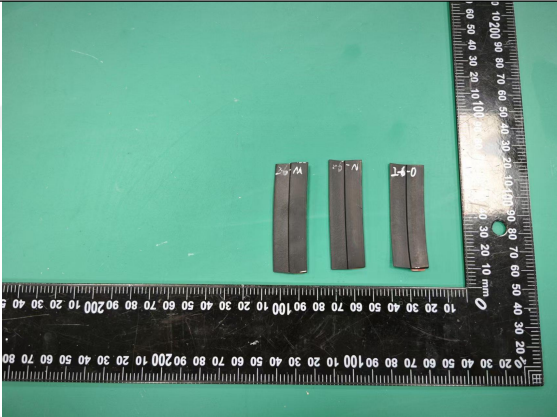
| 汽车清洗剂 | |

| 试剂类型 | 样品编号 | 判定依据 | 结果 | 判定 |
|---|---|---|---|---|
| 汽车洗车剂 | 2-7-M | | 表面无任何变化，如光泽度、收缩、变色、起皱、压痕、起泡、变形、开裂等情况均未发生。 | 符合 |

| 测试前 | 测试中 |
| 测试后 | / |

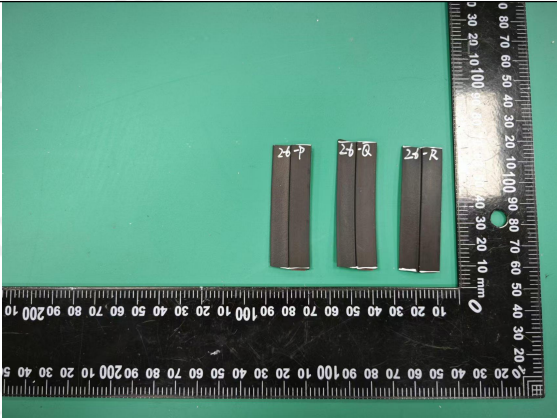
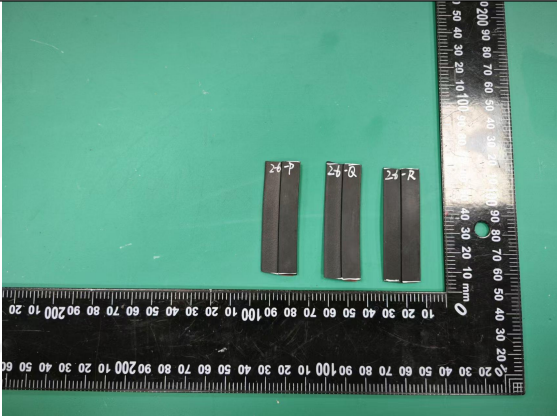
| 车漆清洁剂 | |

| 试剂类型 | 样品编号 | 判定依据 | 结果 | 判定 |
|---|---|---|---|---|
| 车漆清洁剂 | 2-7-P | 达到等级1级（表面无任何变化，如光泽度、收缩、变色、起皱、压痕、起泡、变形、开裂等情况均未发生） | 表面无任何变化，如光泽度、收缩、变色、起皱、压痕、起泡、变形、开裂等情况均未发生。 | 符合 |

| 测试前 | 测试中 |
| 测试后 | / |

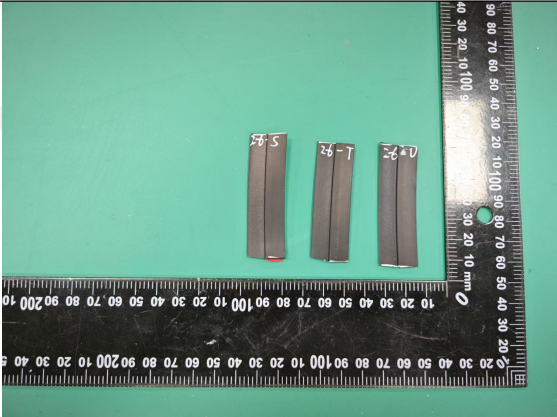
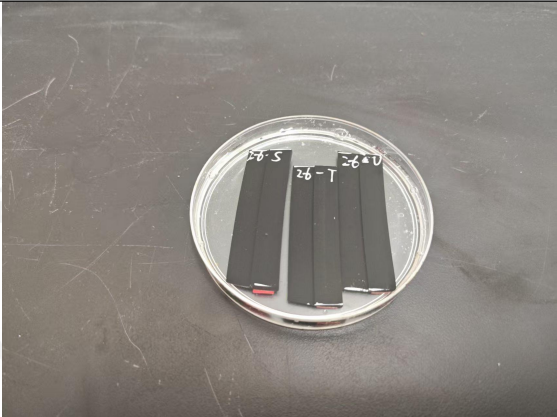
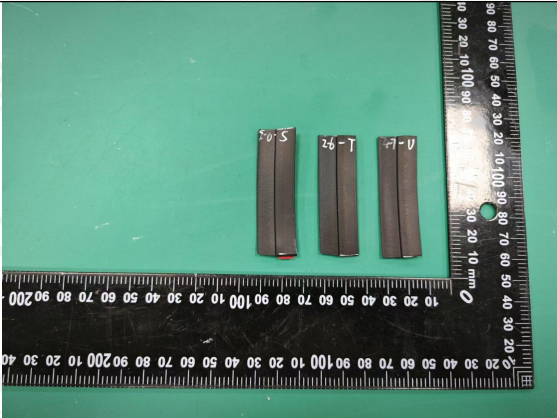
| 清洗液 | |

| 试剂类型 | 样品编号 | 判定依据 | 结果 | 判定 |
|---|---|---|---|---|
| 清洗液 | 2-7-S | | 表面无任何变化，如光泽度、收缩、变色、起皱、压痕、起泡、变形、开裂等情况均未发生。 | 符合 |

| 测试前 | 测试中 |

| 测试后 | / |

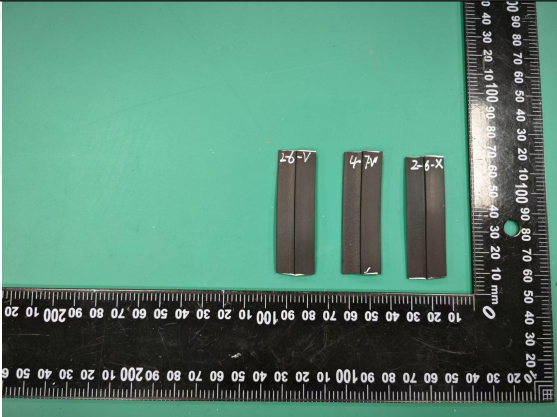
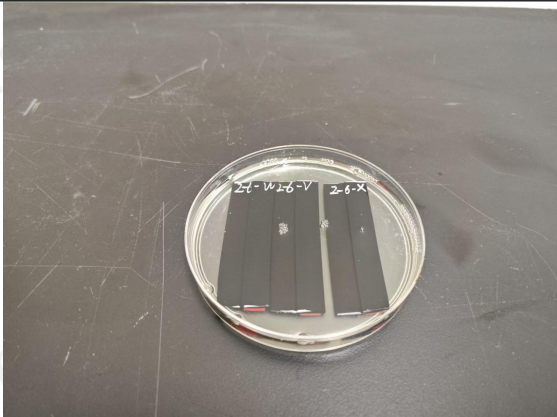
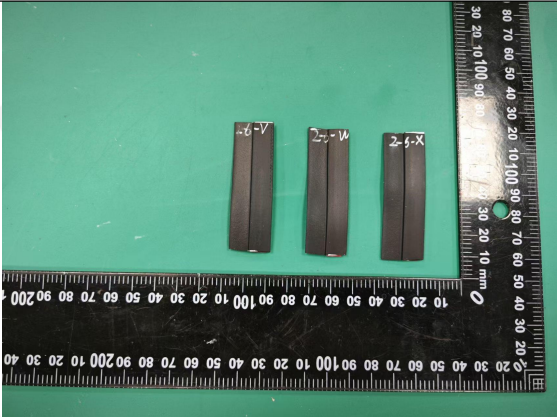
| 焦油和道路清洁剂 | |

| 试剂类型 | 样品编号 | 判定依据 | 结果 | 判定 |
|---|---|---|---|---|
| 焦油和道路清洁剂 | 2-7-V | | 表面无任何变化，如光泽度、收缩、变色、起皱、压痕、起泡、变形、开裂等情况均未发生。 | 符合 |

| 测试前 | 测试中 |
| 测试后 | / |

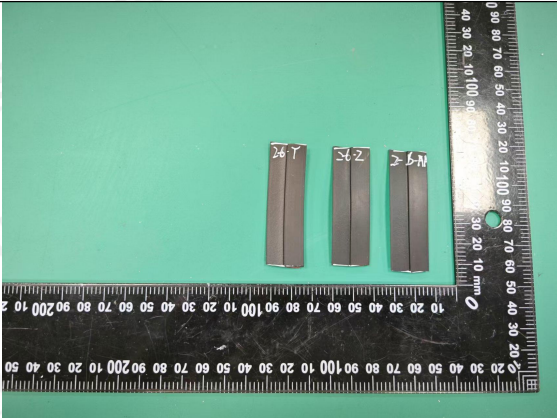
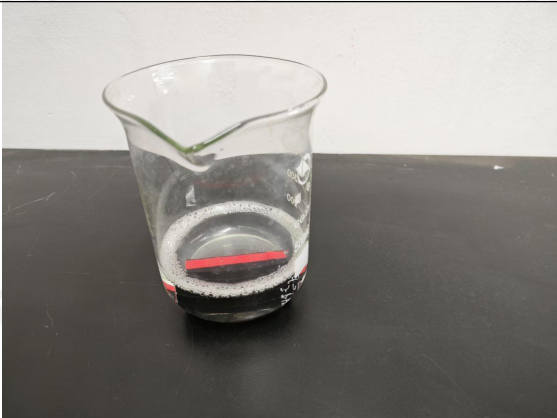
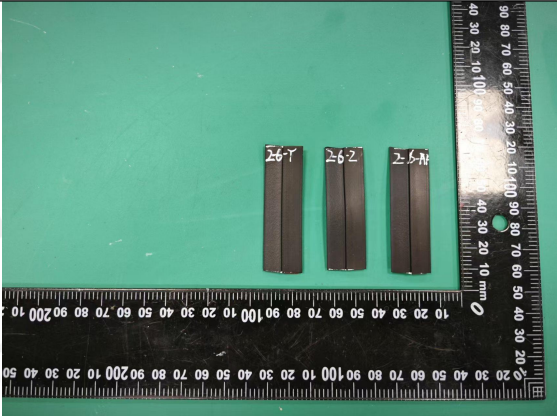
| 铬清洁剂和抛光剂 | |

| 试剂类型 | 样品编号 | 判定依据 | 结果 | 判定 |
|---|---|---|---|---|
| 铬清洁剂和抛光剂 | 2-7-Y | | 表面无任何变化，如光泽度、收缩、变色、起皱、压痕、起泡、变形、开裂等情况均未发生。 | 符合 |

| 测试前 | 测试中 |
| 测试后 | / |

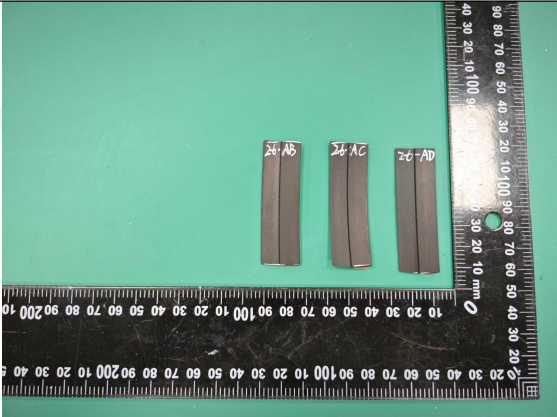
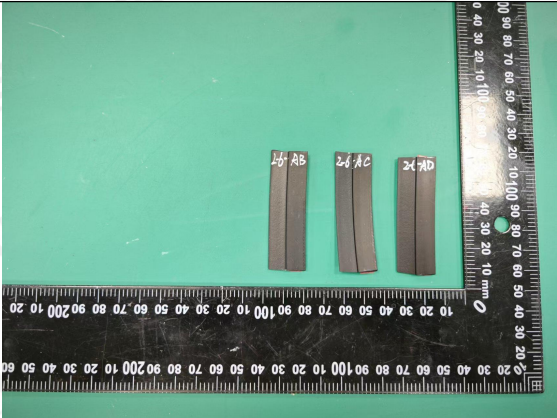
| 玻璃处理 | |

| 试剂类型 | 样品编号 | 判定依据 | 结果 | 判定 |
|---|---|---|---|---|
| 玻璃处理 | 2-7-AB | | 表面无任何变化，如光泽度、收缩、变色、起皱、压痕、起泡、变形、开裂等情况均未发生。 | 符合 |

| 测试前 | 测试中 |

| 测试后 | / |
