# 检 测 报 告

报告编号:UTS25030015R08

样品名称 : 三边条

零 件 号 : BRA7252

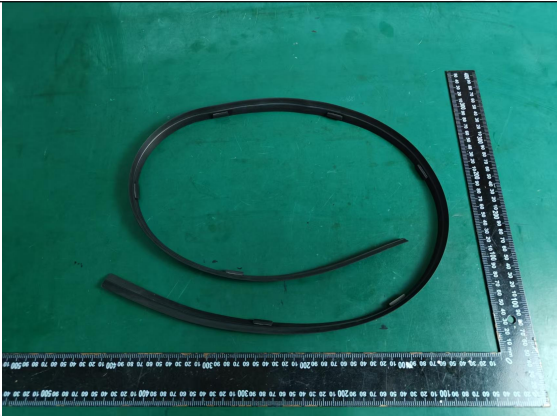
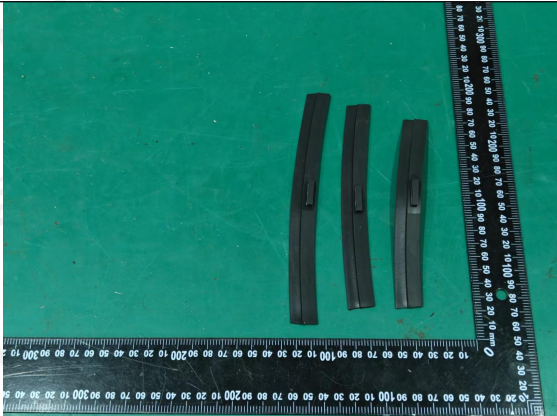
| 来样 | 测试前 |

用带有计数的拉力计推动底部，直到推动松脱为最大承受剪切力。

| 4-2-A | 测试后，最大剪切力大于 10N | ≥10N | 符合 |

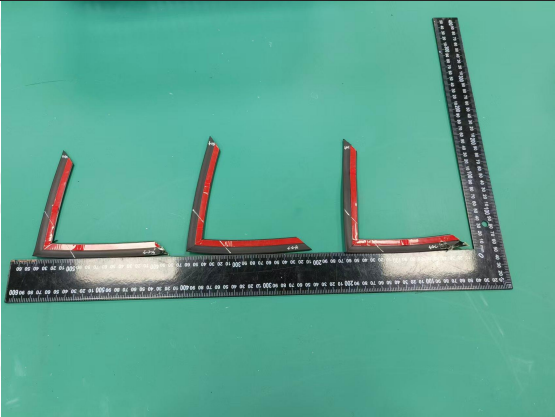
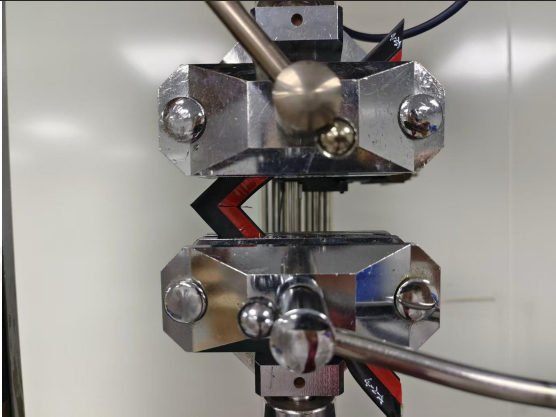
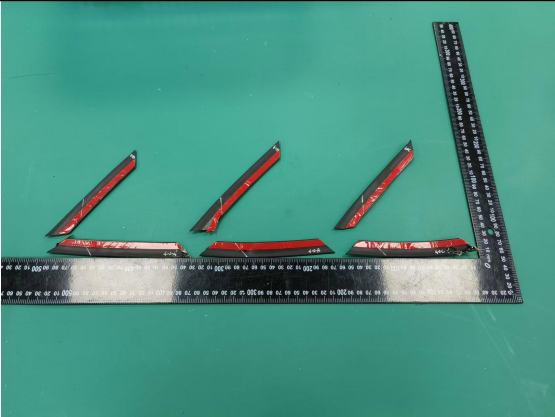
| 测试前 | 测试中 |

状态调节：(23±2)℃，(50±5)%RH，24 h  
速度：250mm/min  
夹距：25mm

| 4-3-A | N | 62.9 | >35 | 符合 |
| 4-3-B | | 105.4 | | 符合 |
| 4-3-C | | 60.8 | | 符合 |

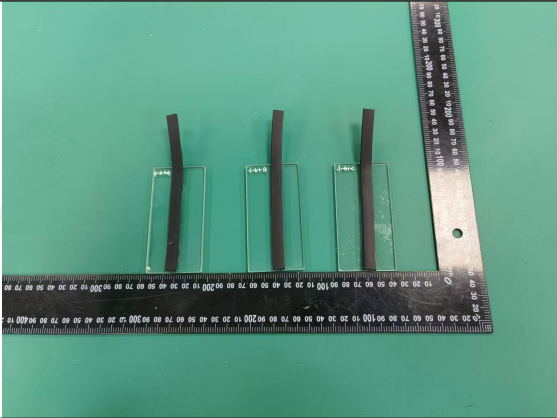
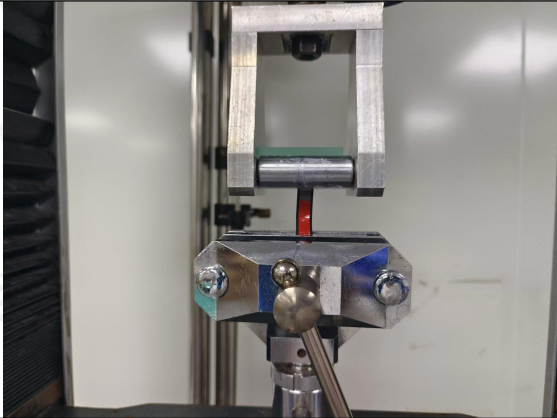
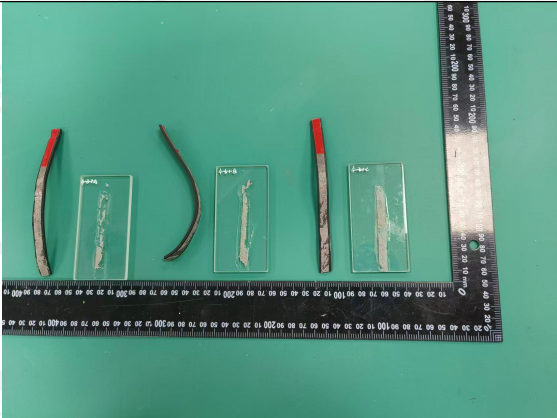
| 常态 | |

剥离角度 : 90°

剥离速度 : 300mm/min

| 测试状态 | 样品编号 | 结果 | 判定依据 | 判定 |
|---|---|---|---|---|
| 室温 | 4-4-1-A | 剥离后，粘结材料仍粘贴在玻璃和外饰条上。 | 外饰条损坏或者装饰条剥离后，粘结材料仍粘贴在玻璃和外饰条上。 | 符合 |

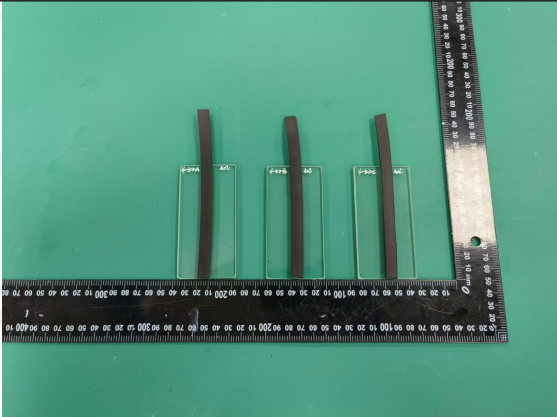
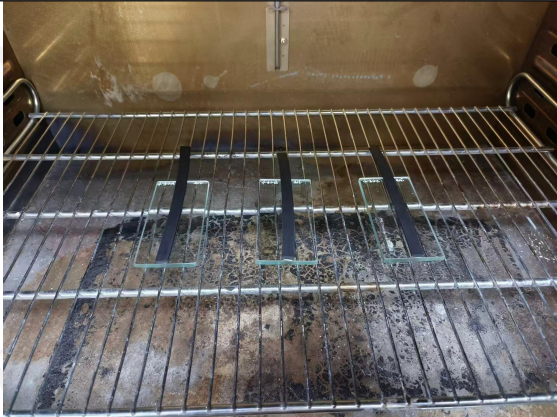
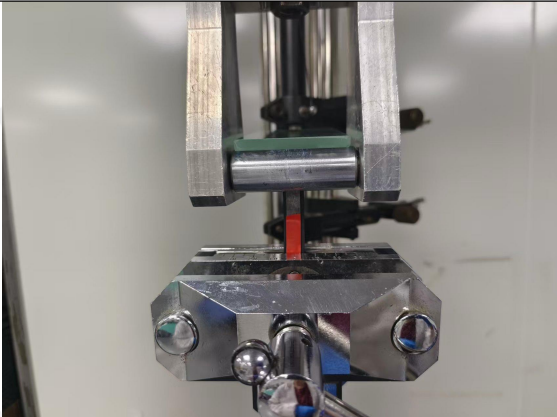
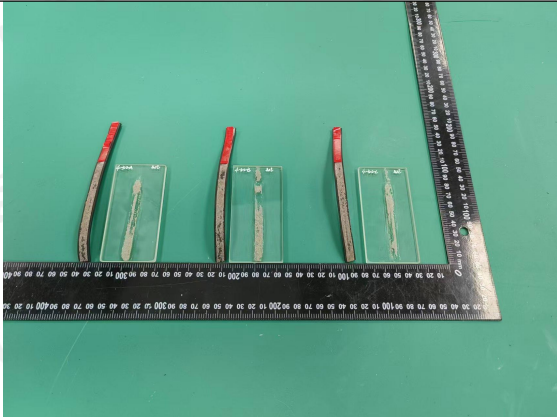
| 80℃ | |

| 测试状态 | 样品编号 | 结果 | 判定依据 | 判定 |
|---|---|---|---|---|
| 80℃ | 4-4-2-A | 剥离后，粘结材料仍粘贴在玻璃和外饰条上。 | | 符合 |

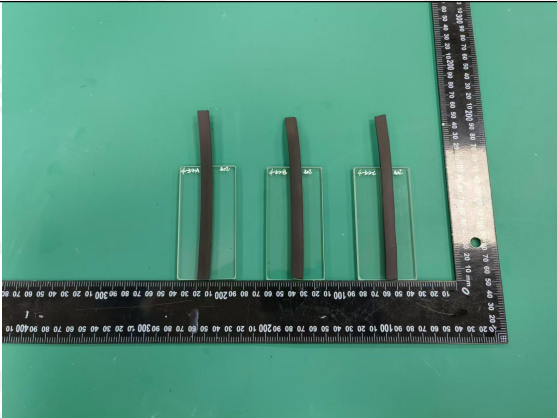
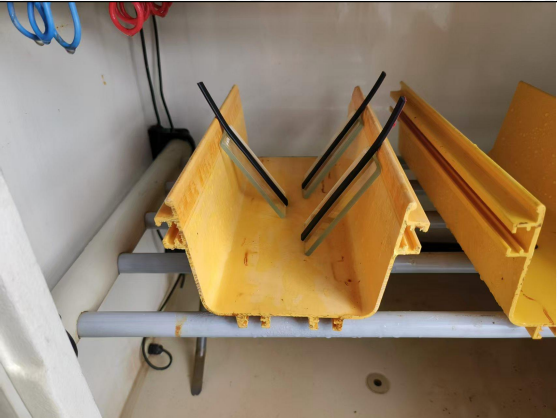
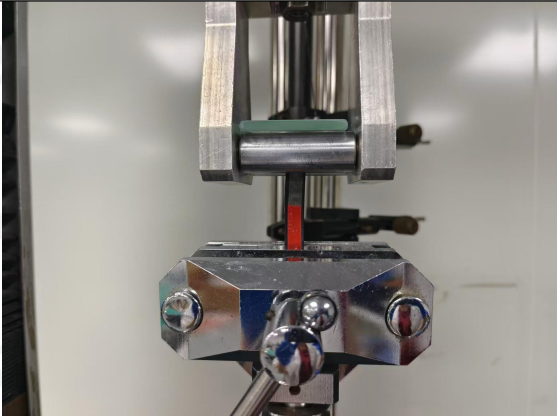
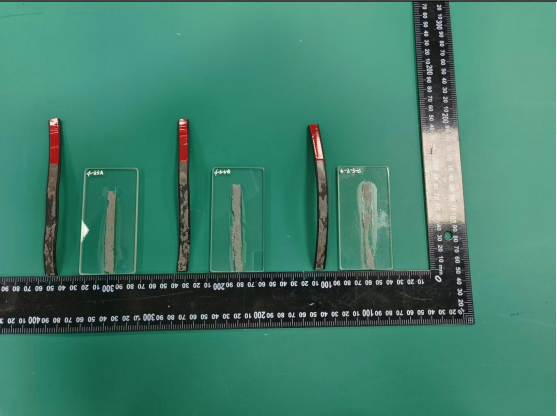
| 38℃，100%RH | |

| 测试状态 | 样品编号 | 结果 | 判定依据 | 判定 |
|---|---|---|---|---|
| 38℃，100%RH | 4-4-3-A | 剥离后，粘结材料仍粘贴在玻璃和外饰条上。 | | 符合 |

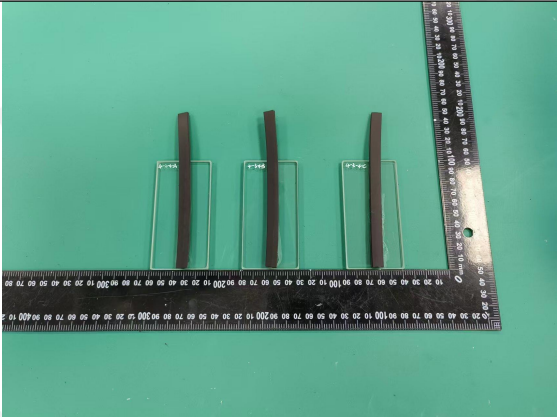
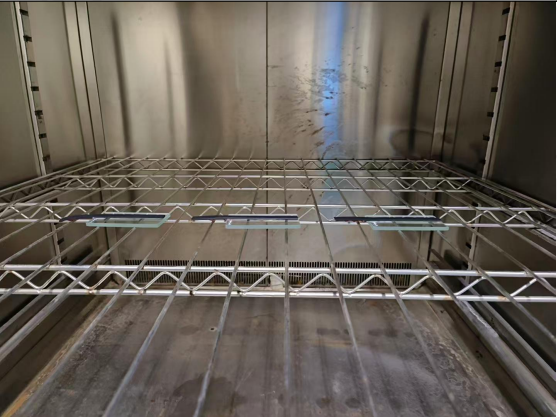
| 冷热循环 | |

测试条件 : a. 室温放置 72h;  
b. 80°C, 14 天, 室温下放置 24h;  
c. 38°C, 100%RH, 7 天, 室温下放置 24h;  
d. ①(-30±2) °C, 17h, ②(70±2) °C, 72h, ③(40±3) °C, 100 %RH, 24h, ④(-30±2) °C, 7h, ⑤(40±3) °C, 100 %RH, 17h, ⑥(70±2) °C, 7h, ⑦(40±3) °C, 100 %RH, 24h。  
以上为 1 个循环, 共进行 2 个循环。冷热循环结束后, 将样品室温下放置 24h。

| 测试状态 | 样品编号 | 结果 | 判定依据 | 判定 |
|---|---|---|---|---|
| 冷热循环 | 4-4-4-A | 剥离后，粘结材料仍粘贴在玻璃和外饰条上。 | | 符合 |

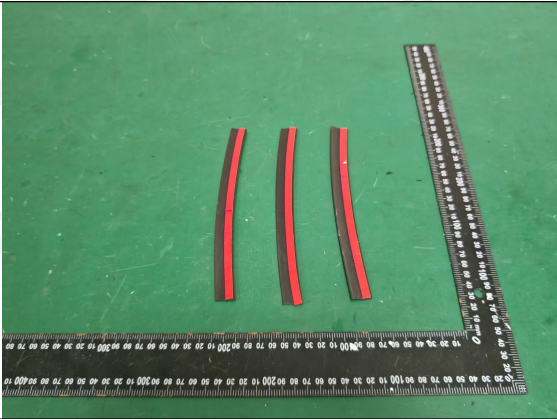
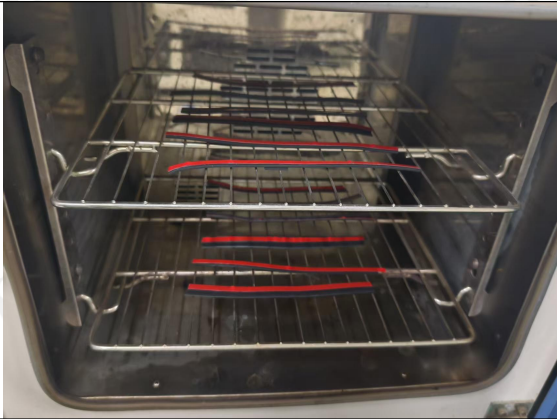
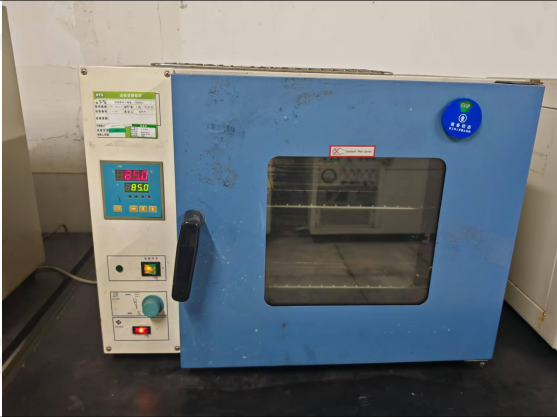
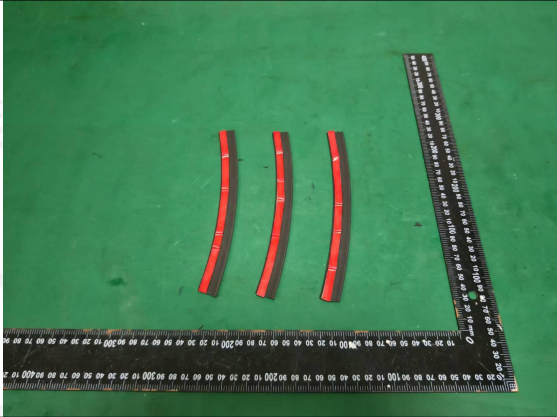
| 测试前 | 测试中 |

温度：85±2℃

时间：168h

| 样品编号 | 结果 | 判定依据 | 判定 |
|---|---|---|---|
| 4-5-A | 测试后试件表面无明显变化，颜色和光泽无改变，无脆化、硬度增加，没有不良收缩和其他不利于适用性的变化。 | 试件表面应无明显变化，尤其是颜色或光泽的改变，无脆化、硬度增加，没有不良收缩或其他不利于适用性的变化。 | 符合 |

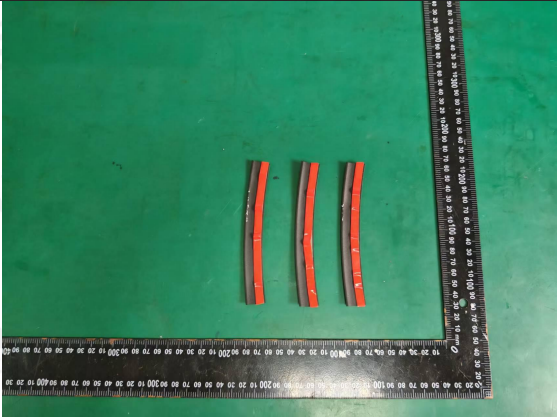
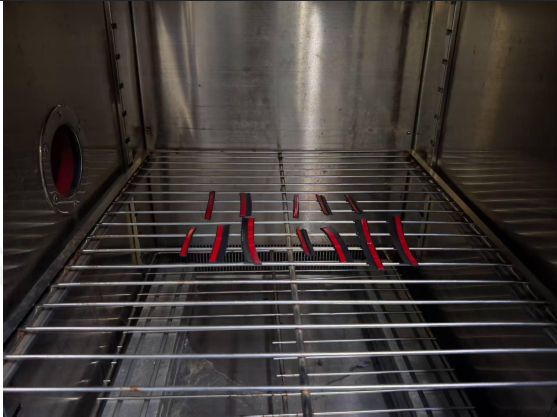
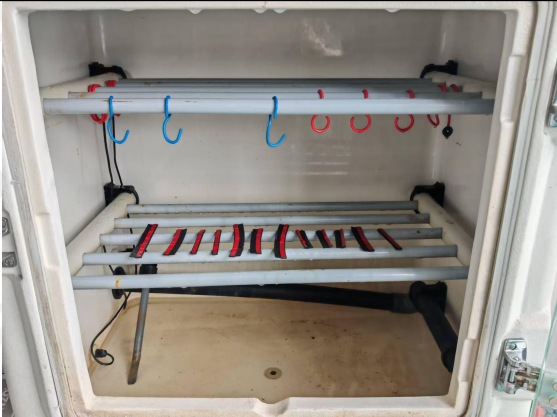
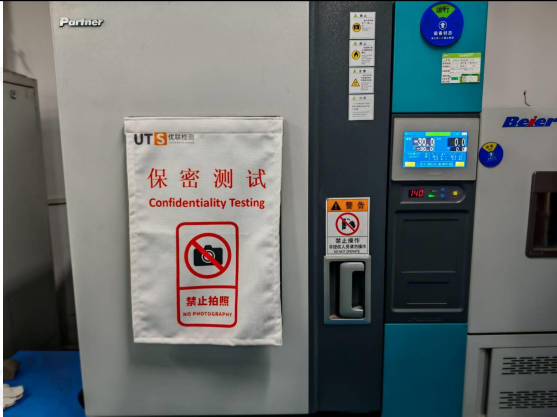
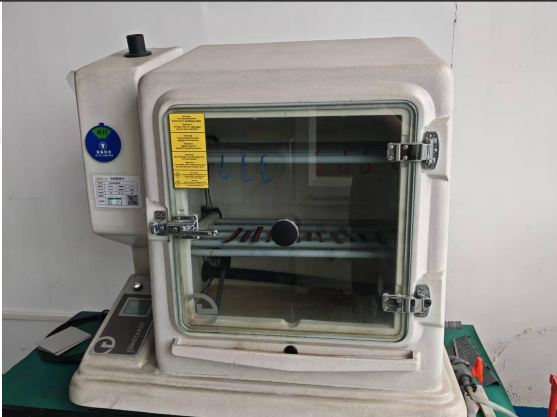
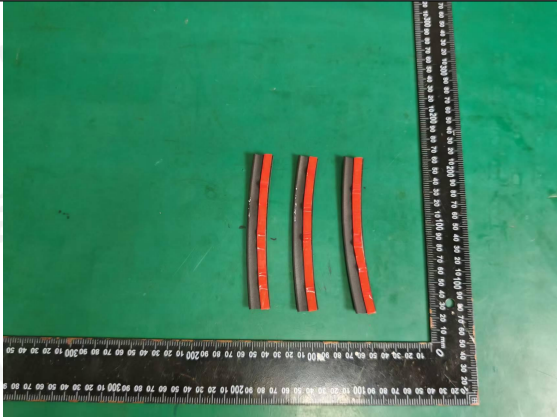
| 测试前 | 温度循环中 |

以上为 1 个循环，共 2 个循环。

| 样品编号 | 结果 | 判定依据 | 判定 |
|---|---|---|---|
| 4-6-A | 试件无开裂、裂纹、明显的颜色变化、混浊、起泡、不良收缩、变形，复合板层之间的基材附着力损失、其他不利适用性的变化。 | 试件应无开裂、裂纹、明显的颜色变化、混浊、起泡、不良收缩、变形，复合板层之间的基材附着力损失、或其他不利适用性的变化。 | 符合 |

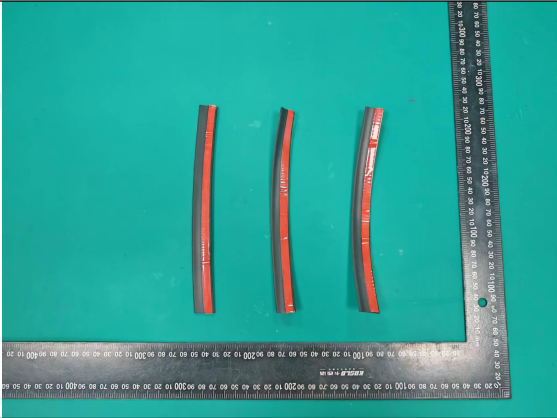
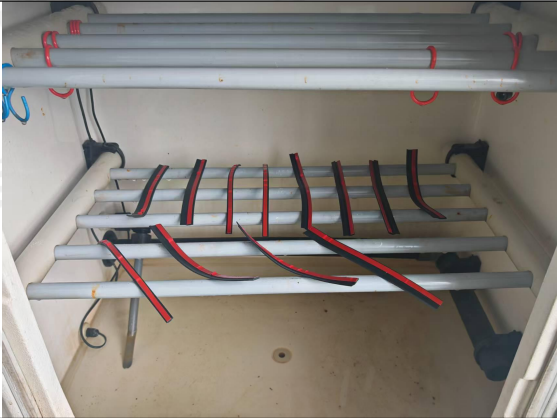
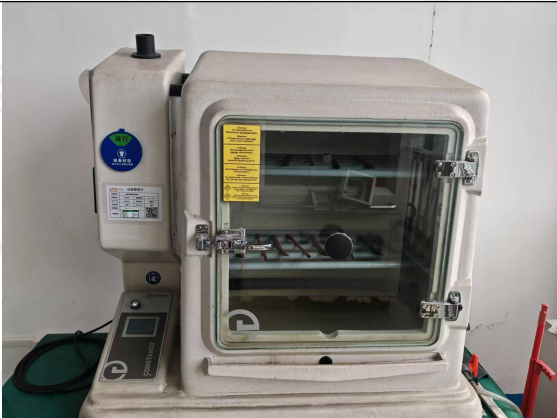
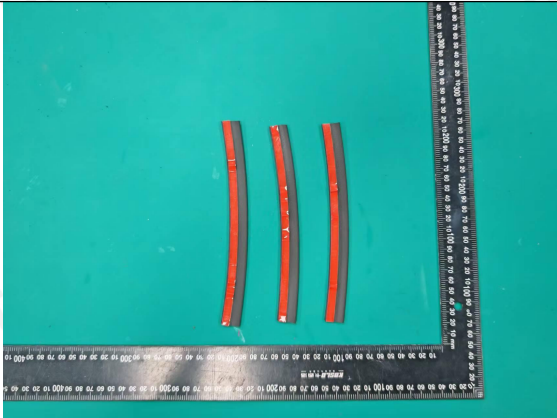
| 测试前 | 测试中 |

40℃、100%RH

| 样品编号 | 结果 | 判定依据 | 判定 |
|---|---|---|---|
| 4-7-A | 测试后零件未出现颜色，光泽变化。 | 零件不得出现颜色，光泽等变化。 | 符合 |

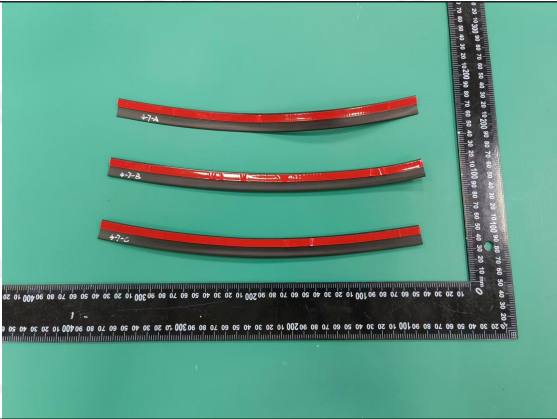
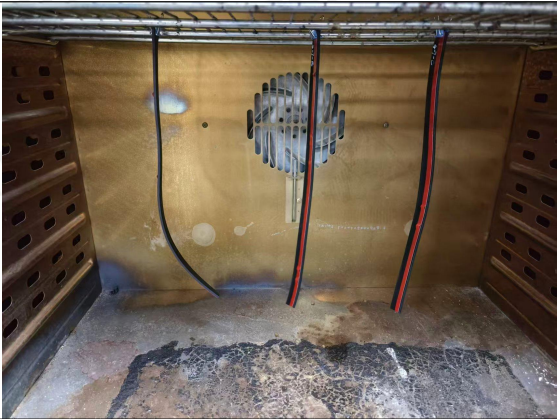
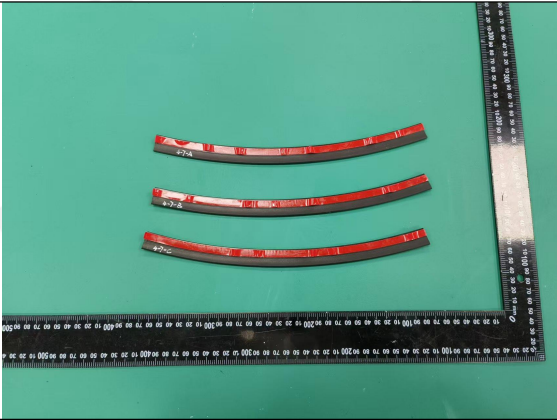
| 测试前 | 测试中 |

测试条件：裁取三根(300±5)mm的试样，分别测量试样的长度(L<sub>0</sub>)。将试样呈自由状态悬挂在放入(80±3)℃的烘箱中168h后，取出，在温度(23±2)℃，湿度(50±5)%RH环境下放置24h，再次测量试样的长度(L<sub>1</sub>)，并观察其外观。

| 样品编号 | 外观 | 测试结果 | | | 判定依据 | 判定 |
|---|---|---|---|---|---|---|
| 4-8-A | 无任何变化 | 300.11 | 299.51 | 0.20 | 长度变化率≤1%，外观不能有任何变化 | 符合 |

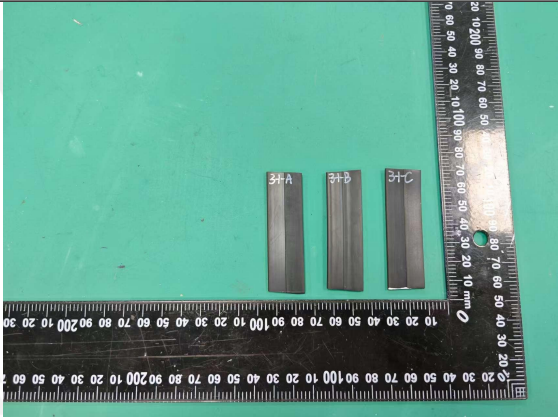
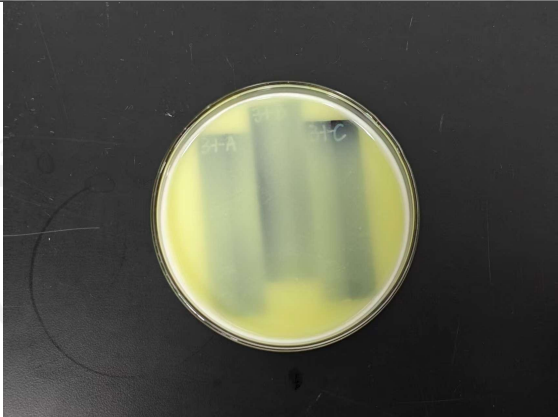
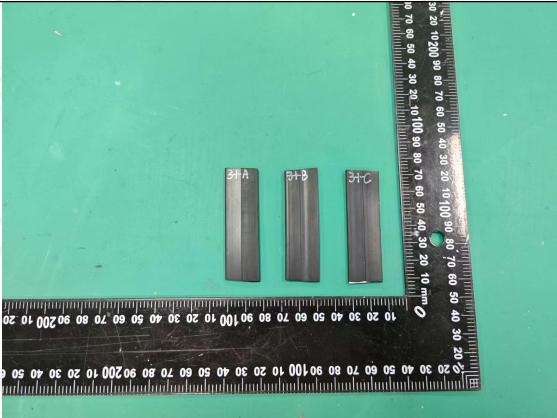
| 保护蜡 | |

24h: 保护蜡、外部清洁剂、汽车洗车剂、车漆清洁剂

| 试剂类型 | 样品编号 | 判定依据 | 结果 | 判定 |
|---|---|---|---|---|
| 保护蜡 | 4-9-A | 达到等级1级（表面无任何变化，如光泽度、收缩、变色、起皱、压痕、起泡、变形、开裂等情况均未发生） | 表面无任何变化，如光泽度、收缩、变色、起皱、压痕、起泡、变形、开裂等情况均未发生。 | 符合 |

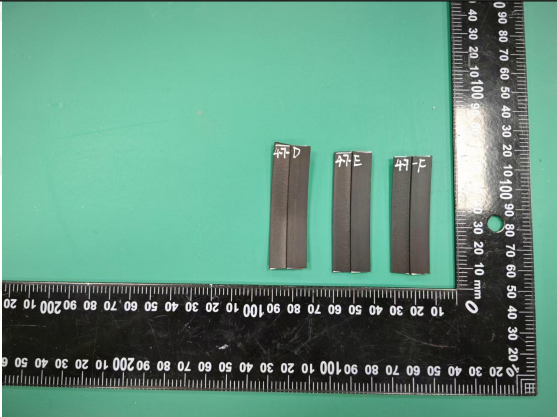
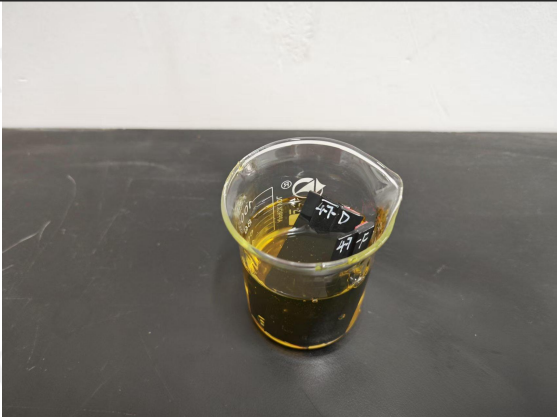
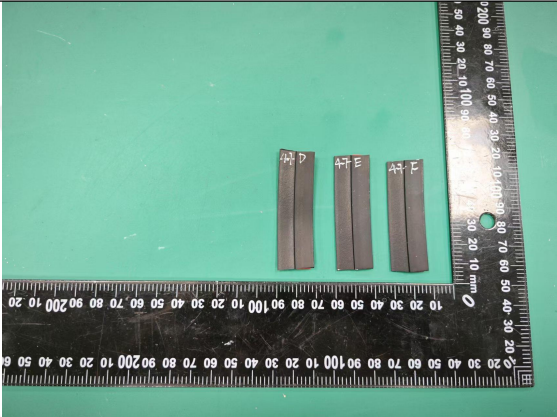
| 保护蜡清洁剂 | |

1h: 保护蜡清洁剂、玻璃清洁剂、清洗液、玻璃处理

| 试剂类型 | 样品编号 | 判定依据 | 结果 | 判定 |
|---|---|---|---|---|
| 保护蜡清洁剂 | 4-9-D | | 表面无任何变化，如光泽度、收缩、变色、起皱、压痕、起泡、变形、开裂等情况均未发生。 | 符合 |

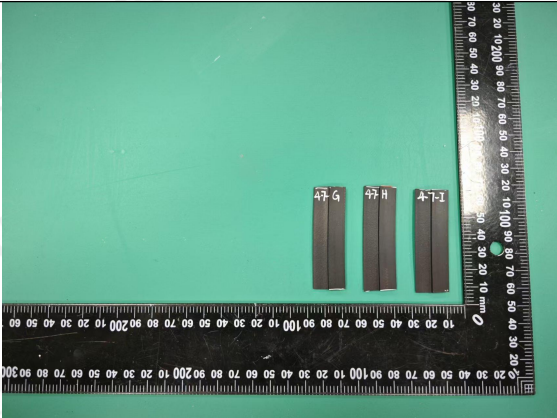
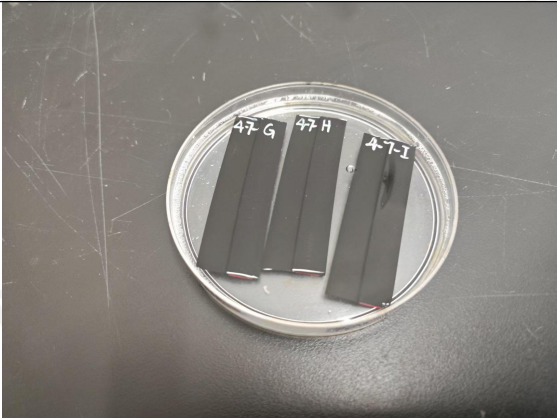
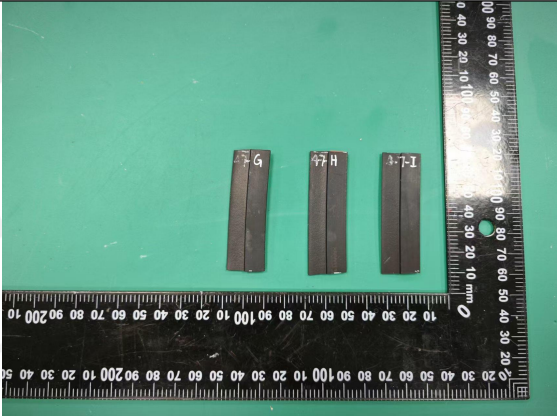
| 外部清洁剂 | |

| 试剂类型 | 样品编号 | 判定依据 | 结果 | 判定 |
|---|---|---|---|---|
| 外部清洁剂 | 4-9-G | | 表面无任何变化，如光泽度、收缩、变色、起皱、压痕、起泡、变形、开裂等情况均未发生。 | 符合 |

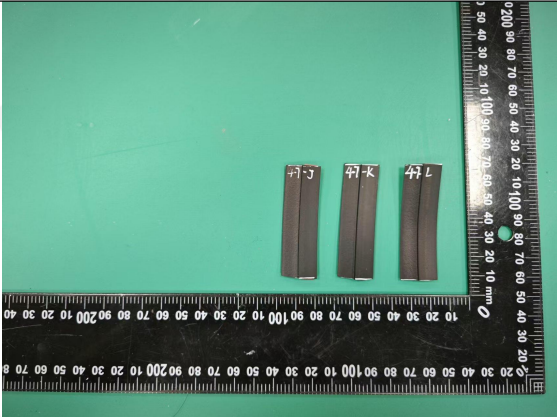
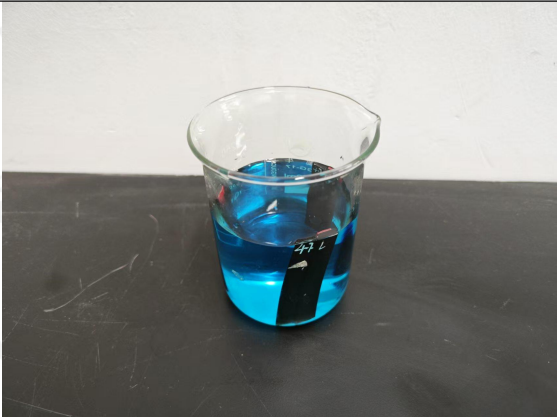
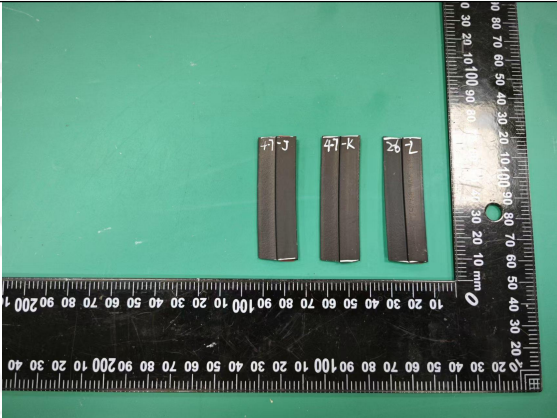
| 玻璃清洁剂 | |

| 试剂类型 | 样品编号 | 判定依据 | 结果 | 判定 |
|---|---|---|---|---|
| 玻璃清洁剂 | 4-9-J | | 表面无任何变化，如光泽度、收缩、变色、起皱、压痕、起泡、变形、开裂等情况均未发生。 | 符合 |

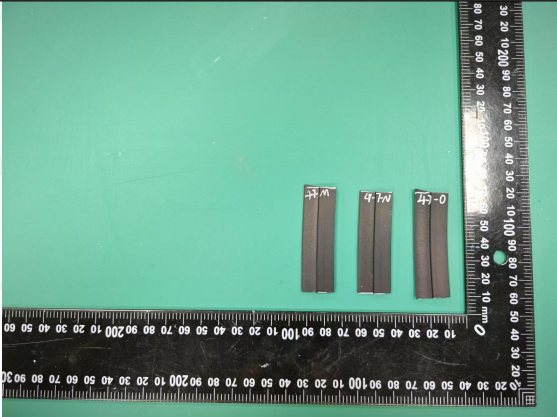
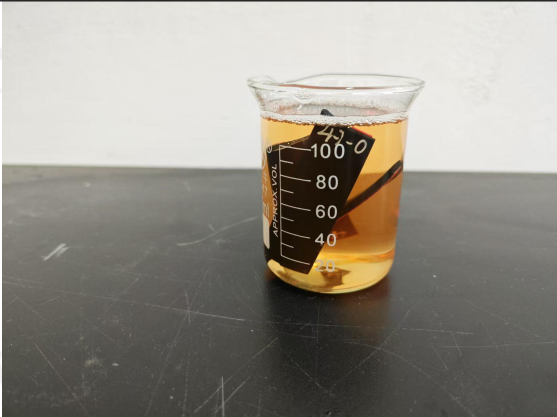
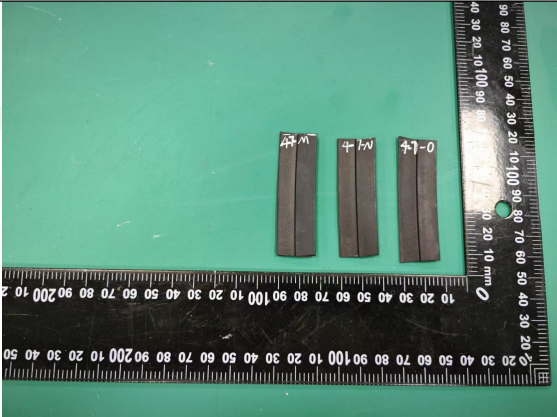
| 汽车清洗剂 | |

| 试剂类型 | 样品编号 | 判定依据 | 结果 | 判定 |
|---|---|---|---|---|
| 汽车洗车剂 | 4-9-M | | 表面无任何变化，如光泽度、收缩、变色、起皱、压痕、起泡、变形、开裂等情况均未发生。 | 符合 |

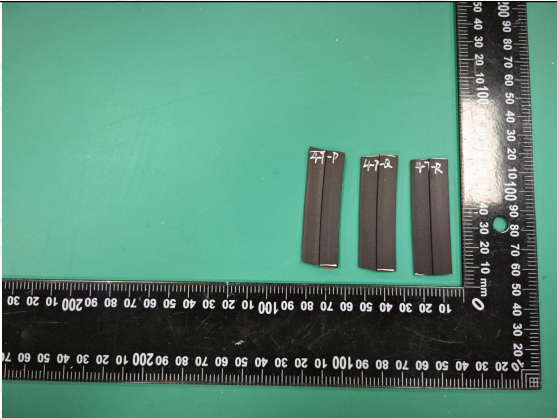
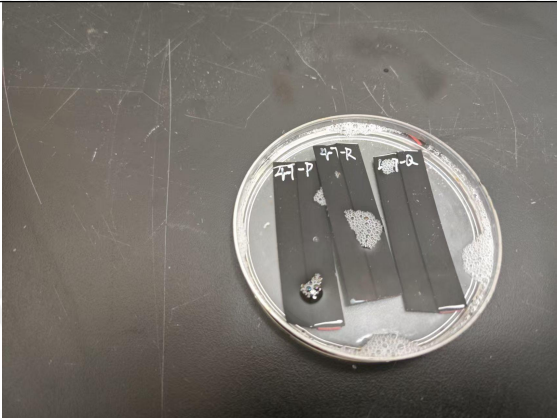
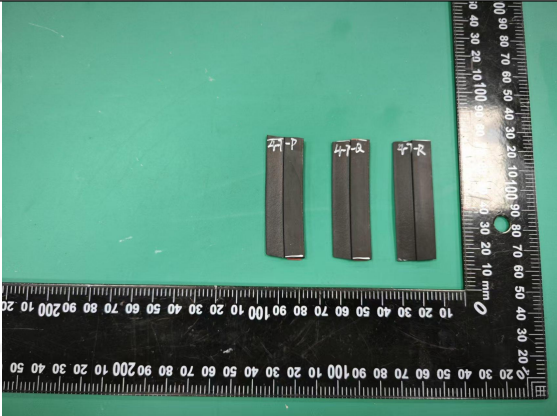
| 车漆清洁剂 | |

| 试剂类型 | 样品编号 | 判定依据 | 结果 | 判定 |
|---|---|---|---|---|
| 车漆清洁剂 | 4-9-P | 达到等级1级（表面无任何变化，如光泽度、收缩、变色、起皱、压痕、起泡、变形、开裂等情况均未发生） | 表面无任何变化，如光泽度、收缩、变色、起皱、压痕、起泡、变形、开裂等情况均未发生。 | 符合 |

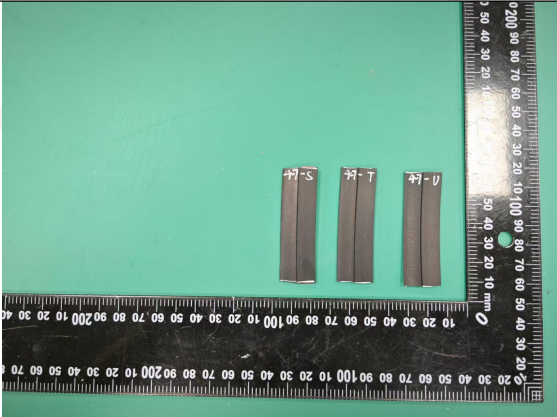
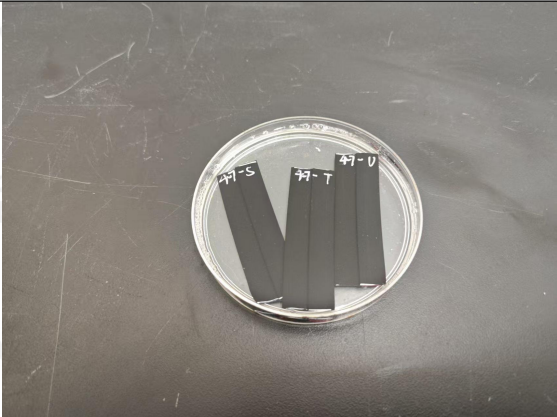
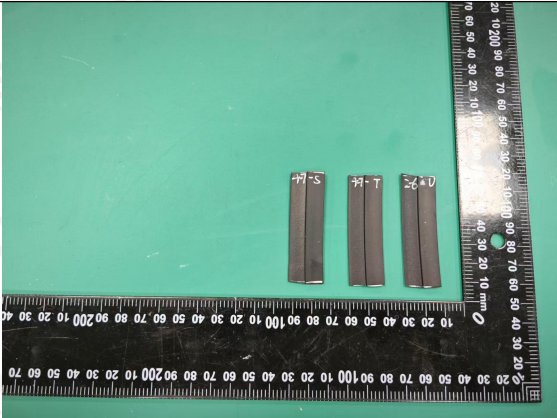
| 清洗液 | |

| 试剂类型 | 样品编号 | 判定依据 | 结果 | 判定 |
|---|---|---|---|---|
| 清洗液 | 4-9-S | | 表面无任何变化，如光泽度、收缩、变色、起皱、压痕、起泡、变形、开裂等情况均未发生。 | 符合 |

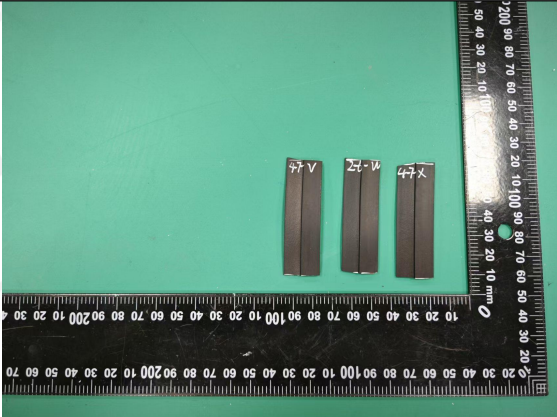
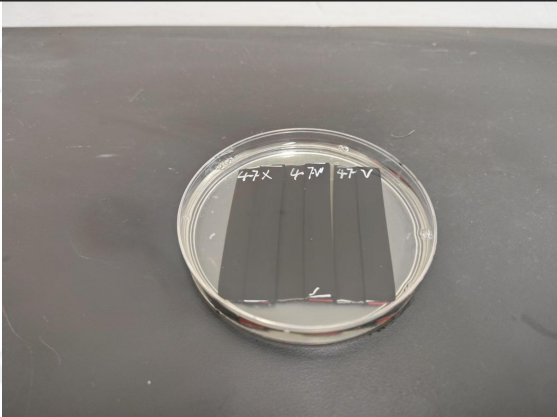
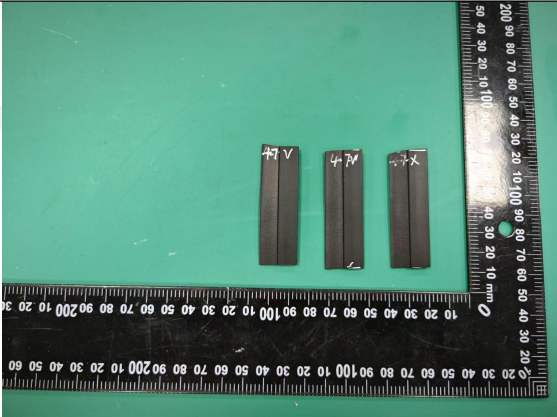
| 焦油和道路清洁剂 | |

10min: 焦油和道路清洁剂、铬清洁剂和抛光剂

| 试剂类型 | 样品编号 | 判定依据 | 结果 | 判定 |
|---|---|---|---|---|
| 焦油和道路清洁剂 | 4-9-V | | 表面无任何变化，如光泽度、收缩、变色、起皱、压痕、起泡、变形、开裂等情况均未发生。 | 符合 |

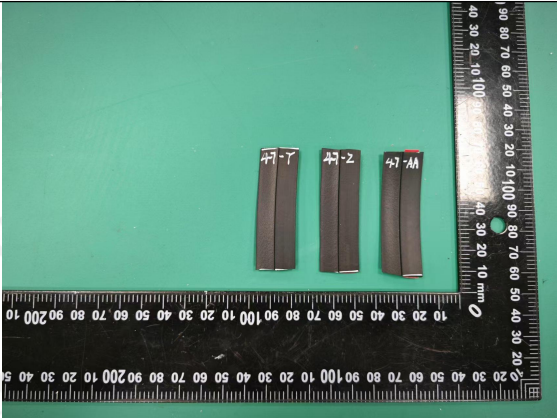
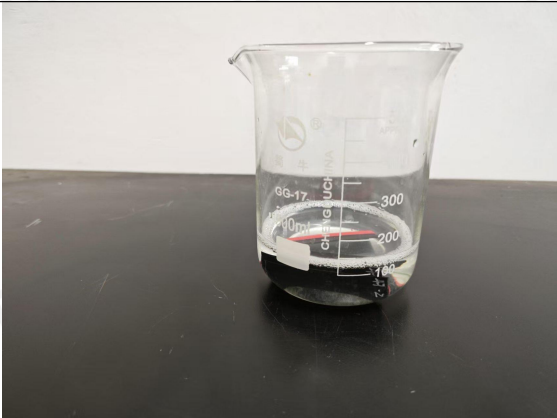
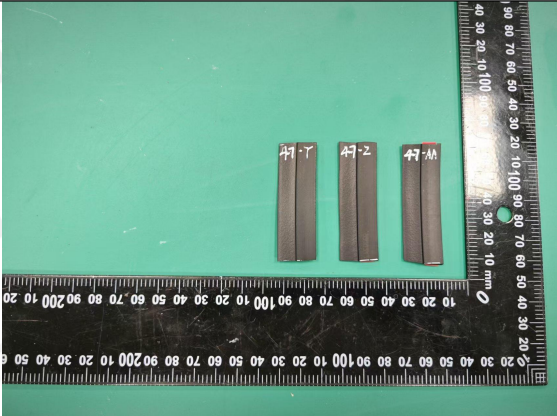
| 铬清洁剂和抛光剂 | |

| 试剂类型 | 样品编号 | 判定依据 | 结果 | 判定 |
|---|---|---|---|---|
| 铬清洁剂和抛光剂 | 4-9-Y | | 表面无任何变化，如光泽度、收缩、变色、起皱、压痕、起泡、变形、开裂等情况均未发生。 | 符合 |

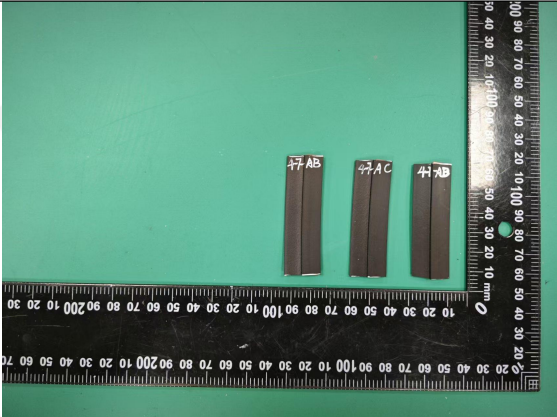
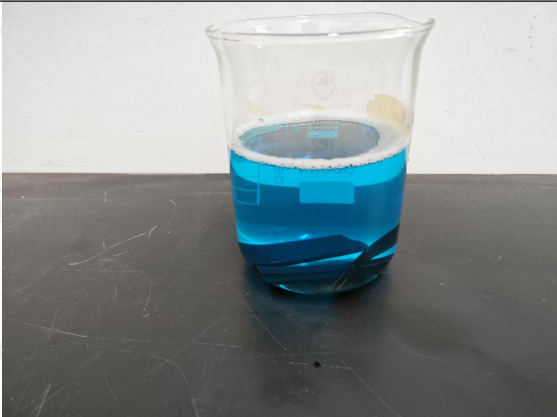
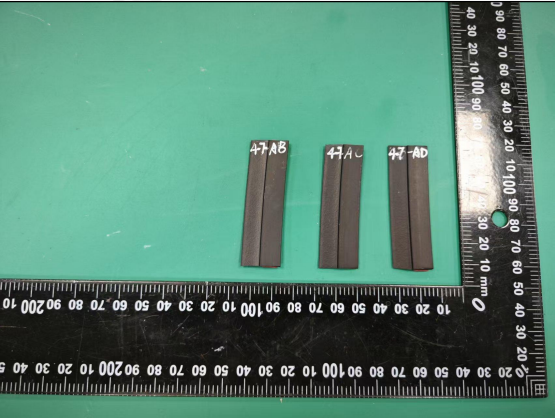
| 玻璃处理 | |

| 试剂类型 | 样品编号 | 判定依据 | 结果 | 判定 |
|---|---|---|---|---|
| 玻璃处理 | 4-9-AB | | 表面无任何变化，如光泽度、收缩、变色、起皱、压痕、起泡、变形、开裂等情况均未发生。 | 符合 |
