# 检测报告

报告编号:UTS25060030R

样品描述 : /  
型 号 : /  
牌 号 : /  
色 号 : /  
适用车型 : H97E  
项目代号 : /  
主 机 厂 : 岚图汽车科技有限公司  
测试阶段 : DV  
接样日期 : 2025/06/11  
测试项目 : 振动耐久性

1、测试标准  
Q/DH-YA06-02B-2023 《车门内护板技术要求》

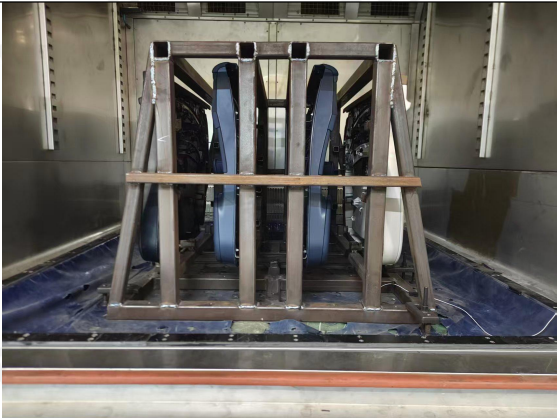
振动测试中

振动条件:

| 频率 (Hz) | 加速度 (m/s <sup>2</sup> ) | 方向 | 周期 |
|---|---|---|---|
| 10~100 | 10 | Z | 0.2Hz/s, 20 周期 |

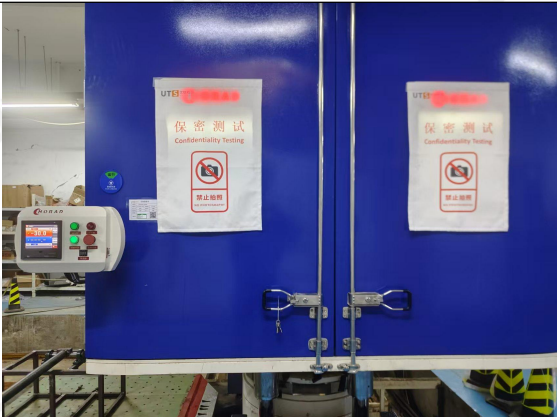
-30℃ 温度测试中

(温度变化速度 2℃/min) → -30℃ 下先保持 2 小时 → 再进行 -30℃ 下 20 个振动周期;  
(温度变化速度 2℃/min) → 23℃ 下先保持 2 小时 → 再进行 23℃ 下 20 个振动周期;  
(温度变化速度 2℃/min) → 85℃ 下先保持 2 小时 → 再进行 85℃ 下 20 个振动周期;

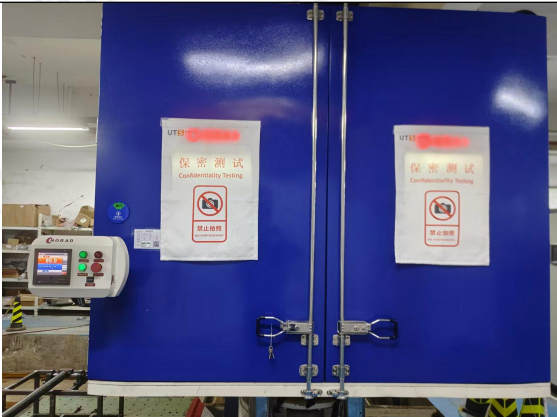
85℃ 温度测试中

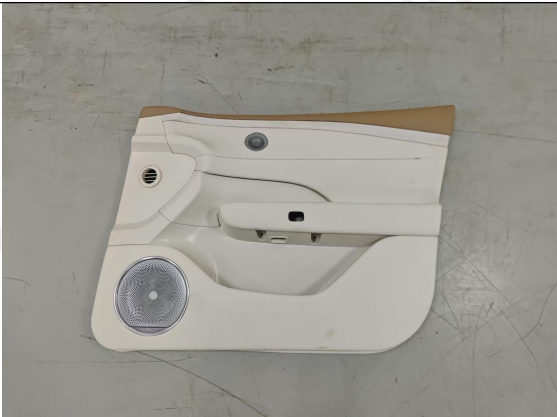
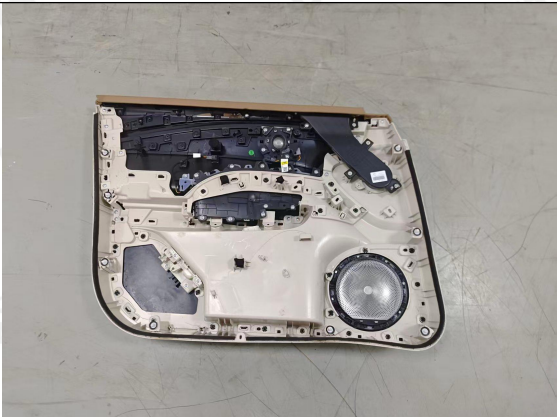
1-1 测试后

| 样品编号 | 结果 | 判定依据 | 判定 |
|---|---|---|---|
| 1-1 | 1、门护板及固定的在门护板上的零件未脱落，没有任何异常噪音；测试后，没有任何裂纹、断裂趋势和部件分离等异常现象。<br>2、测试前后，螺钉划线标记对齐一致；被连接件未松开；无任何间隙和损坏。 | 1、门护板及固定的在门护板上的零件应不能脱落不允许有任何异常噪音，实验结束，不能有任何裂纹，断裂趋势或部件分离等异常现象。<br>2、试验前后，螺钉划线标记对齐一致；被连接件不松开；不允许任何间隙和损坏。 | 符合 |

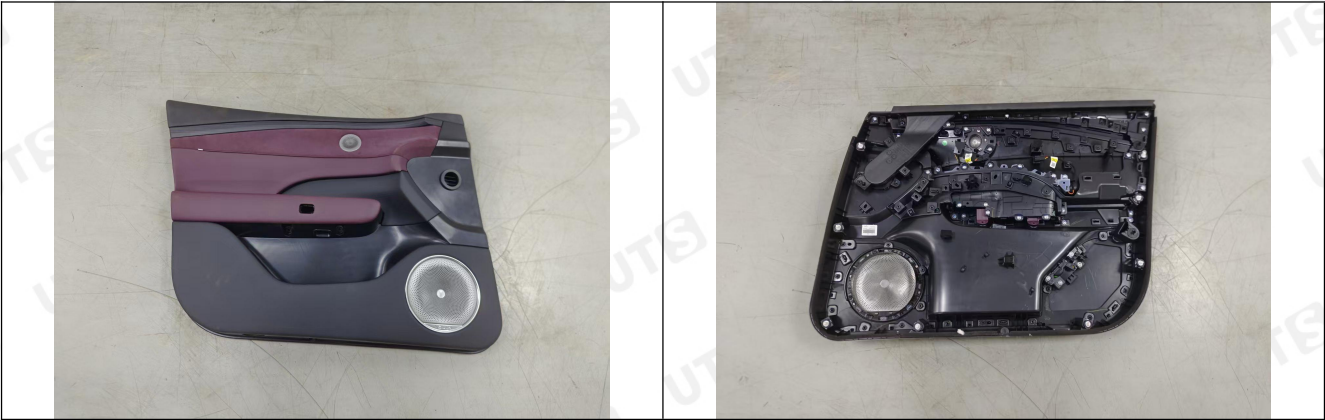
2-1 测试后

| 样品编号 | 结果 | 判定依据 | 判定 |
|---|---|---|---|
| 2-1 | 1、门护板及固定的在门护板上的零件未脱落，没有任何异常噪音；测试后，没有任何裂纹、断裂趋势和部件分离等异常现象。<br>2、测试前后，螺钉划线标记对齐一致；被连接件未松开；无任何间隙和损坏。 | | 符合 |

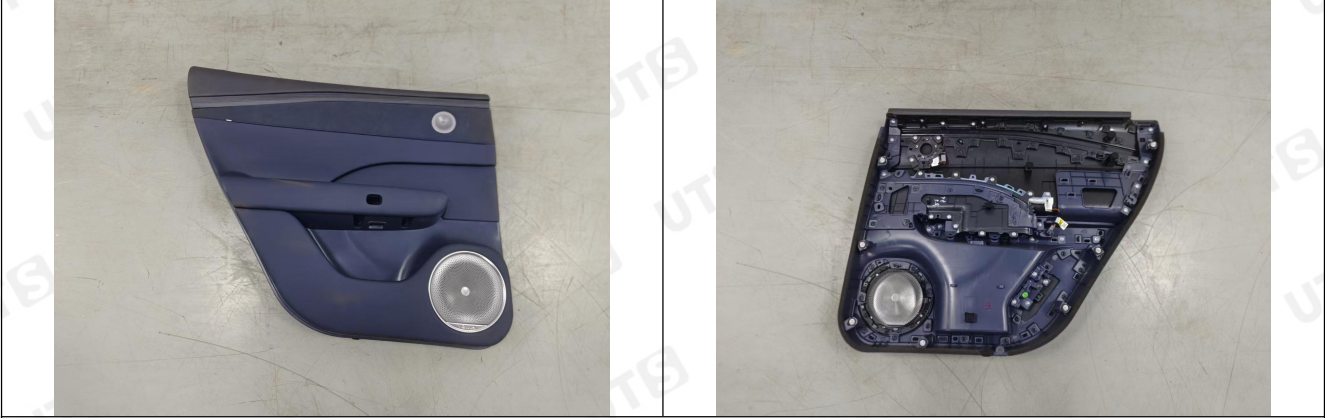
3-1 测试后

| 样品编号 | 结果 | 判定依据 | 判定 |
|---|---|---|---|
| 3-1 | 1、门护板及固定的在门护板上的零件未脱落，没有任何异常噪音；测试后，没有任何裂纹、断裂趋势和部件分离等异常现象。<br>2、测试前后，螺钉划线标记对齐一致；被连接件未松开；无任何间隙和损坏。 | | 符合 |
