检 测 报 告

报告编号:UTS25070011R

样品名称 : H77A 前轮罩挡泥板总成
样品描述 : /
零 件 号 : 左前 H77A3101005AA
材 质 : PP+PET+吸音棉
材质牌号 : /
样品描述 : /
车 型 : /
项目代号 : /
主 机 厂 : 岚图汽车
接样日期 : 2025/07/07
测试项目 : 抗碎石冲击性能

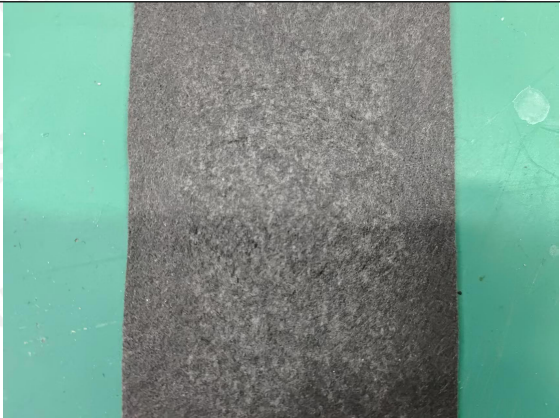
特写-1-1-B	特写-1-1-C

样品编号	测试结果	判定依据	判定
1-1-A	测试后, 样品无穿孔、开裂等影响产品使用性能的缺陷。	经过抗石冲击性能试验后, 产品上不允许穿孔、开裂等影响产品使用性能的缺陷。	符合
1-1-B	测试后, 样品无穿孔、开裂等影响产品使用性能的缺陷。		符合
1-1-C	测试后, 样品无穿孔、开裂等影响产品使用性能的缺陷。		符合
